**KULTŪROS PAVELDO OBJEKTO BŪKLĖS PATIKRINIMO AKTAS**

2016-11-09 Nr. 1

1. Pavadinimas: Batakių piliakalnio su gyvenvietė piliakalnis, vad. Pilute, Švedų kalnu
2. Unikalus kodas Kultūros vertybių registre: 3452
3. Nekilnojamojo kultūros paveldo vertinimo tarybos akto patvirtinimo data ir numeris (jei aktas patvirtintas) \_\_\_\_\_
4. Adresas: Batakliai, Batakių sen., Tauragės r. sav.
5. Valdytojas: Nacionalinė žemės tarnyba prie Žemės ūkio ministerijos, Gedimino pr. 19, Vilniaus m., Vilniaus m. sav., LT-01103, 188704927, (8 706) 86666  
(vardas, pavardė, gyv. vieta, tel. numeris/juridinio asmens pavadinimas, teisinė forma, buveinė, kodas, tel. numeris)
6. Paskelbtas ar nepaskelbtas saugomu kultūros paveldo objektu: Paskelbtas
7. Ankstesnio būklės patikrinimo akto data ir numeris \_\_\_\_\_

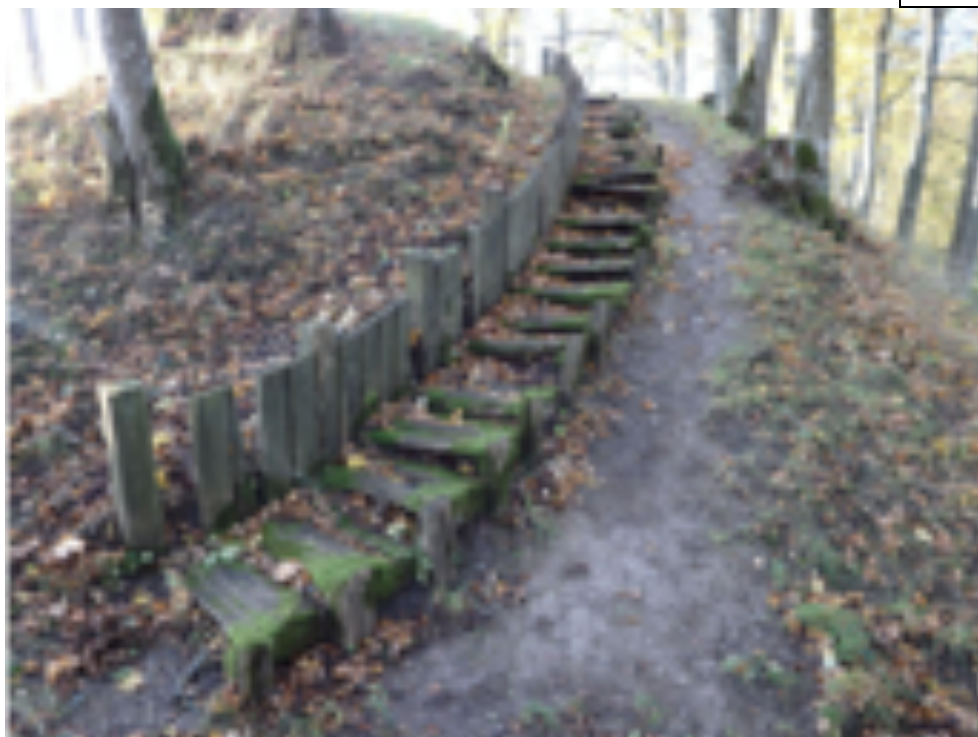
Nr. 2 Pavadinimas **Batakių piliakalnio V šlaito laiptai**

10. Išvados apie kultūros paveldo objekto fizinės būklės pokytį: Būklė gerėja, piliakalnis periodiškai valomas nuo menkaverčių medžių, krūmynų, tačiau reikalinga įrengti naujus medinius laiptus, nes senieji visiškai prastos būklės, pavojingi.
