**KULTŪROS PAVELDO OBJEKTO BŪKLĖS PATIKRINIMO AKTAS**

2016-11-04 Nr. 1

1. Pavadinimas: Dapkiškių piliakalnio su gyvenvietė piliakalnis, vad. Pilaite
2. Unikalus kodas Kultūros vertybių registre: 23945
3. Nekilnojamojo kultūros paveldo vertinimo tarybos akto patvirtinimo data ir numeris (jei aktas patvirtintas) \_\_\_\_\_
4. Adresas: Dapkiškių k., Tauragės sen., Tauragės r. sav.
5. Valdytojas: Nacionalinė žemės tarnyba prie Žemės ūkio ministerijos, Gedimino pr. 19, Vilniaus m., Vilniaus m. sav., LT-01103, 188704927, (8 706) 86666  
(vardas, pavardė, gyv. vieta, tel. numeris/juridinio asmens pavadinimas, teisinė forma, buveinė, kodas, tel. numeris)
6. Paskelbtas ar nepaskelbtas saugomu kultūros paveldo objektu: Paskelbtas
7. Ankstesnio būklės patikrinimo akto data ir numeris \_\_\_\_\_

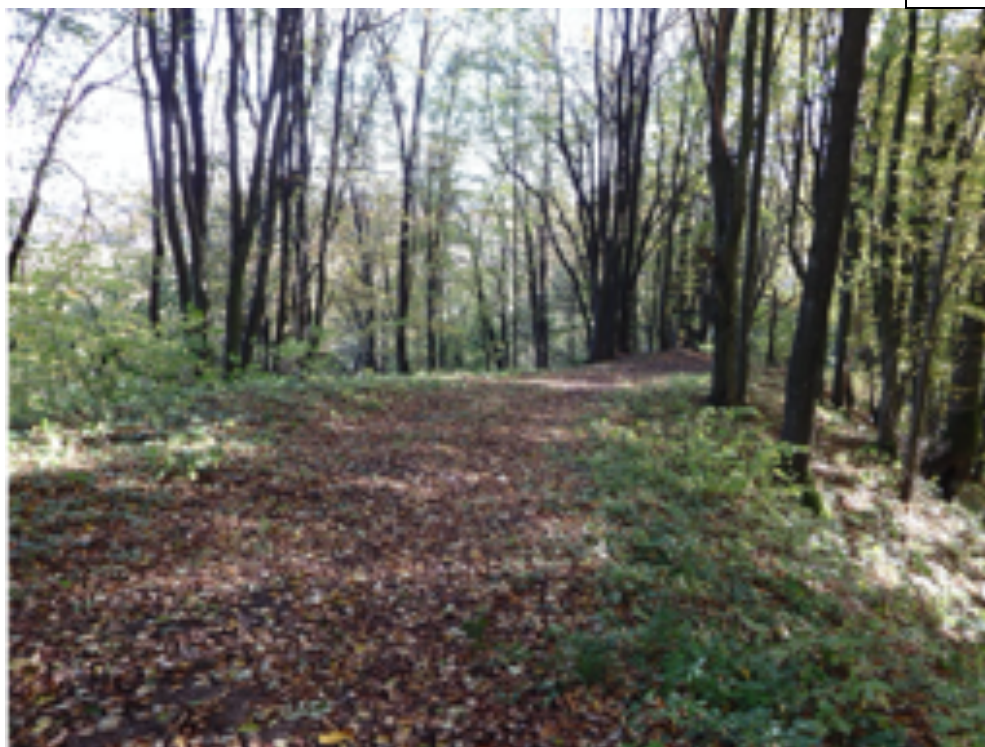
Nr. 1 Pavadinimas **Dapkiškių piliakalnio aikštelė nuo pylimo (iš Š pusės)**

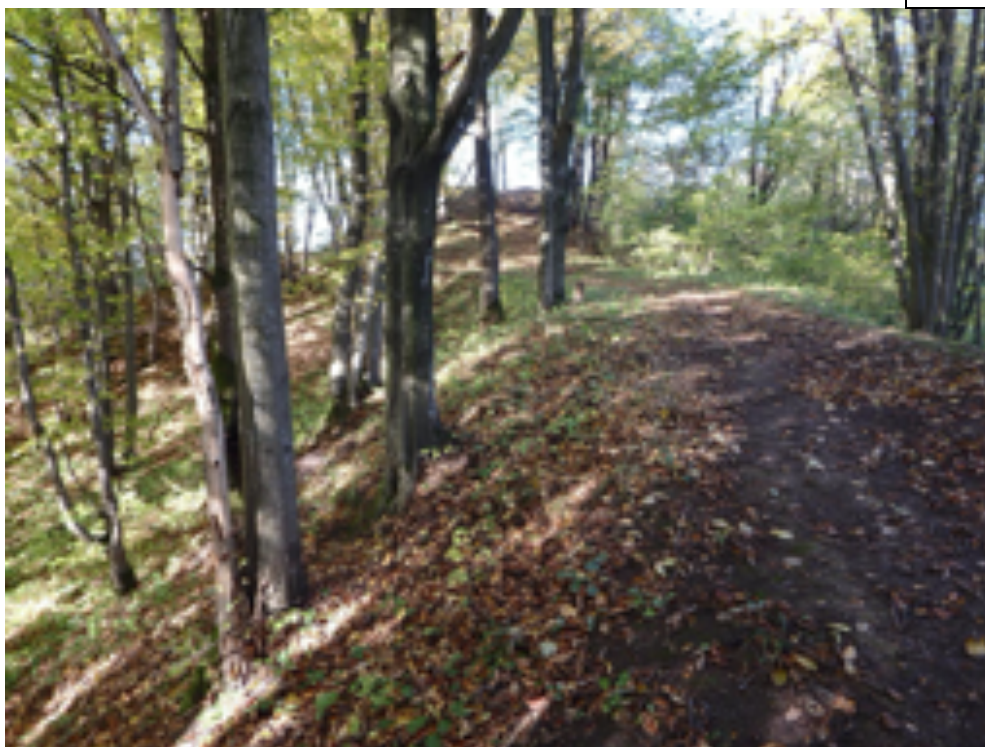
Nr. 2 Pavadinimas **Dapkiškių piliakalnio aikštelė iš PV pusės**

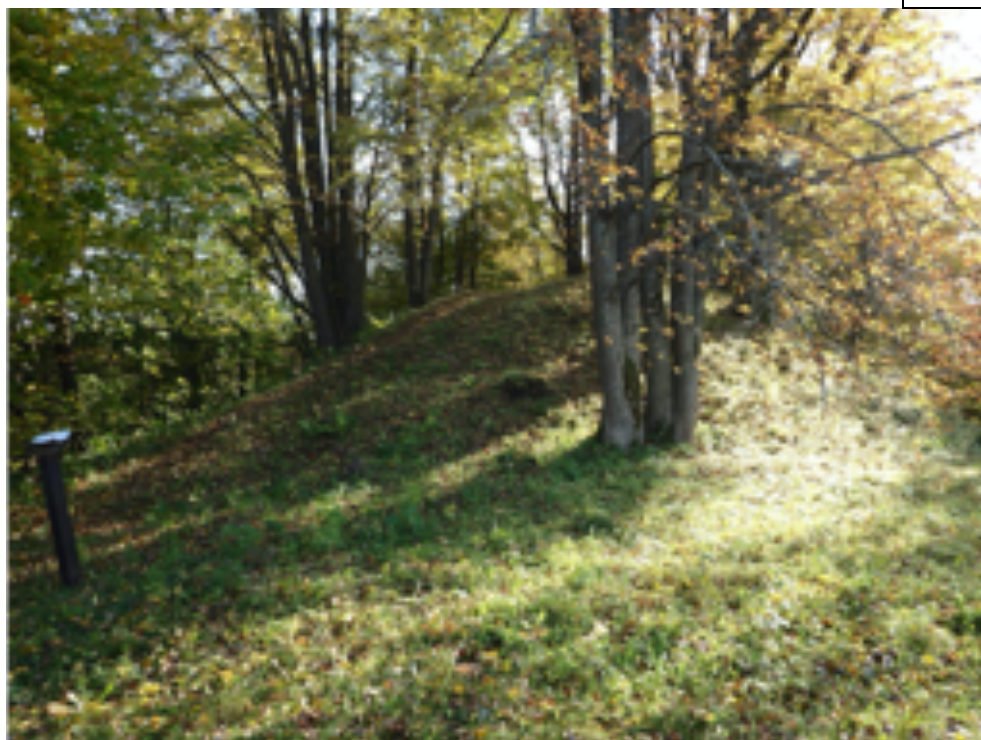
Nr. 3

10. Išvados apie kultūros paveldo objekto fizinės būklės pokytį: Būklė gerėja, nes šalinti piliakalnį užgožiantys želdiniai, tačiau reikalinga šiuos darbus tęsti ir toliau, nes piliakalnis vis dar stipriai apaugęs. Reiktų spręsti nutrypto pylimo šlaito problemą.

Pavadinimas **Dapkiškių piliakalnio pylimas iš Š pusės**

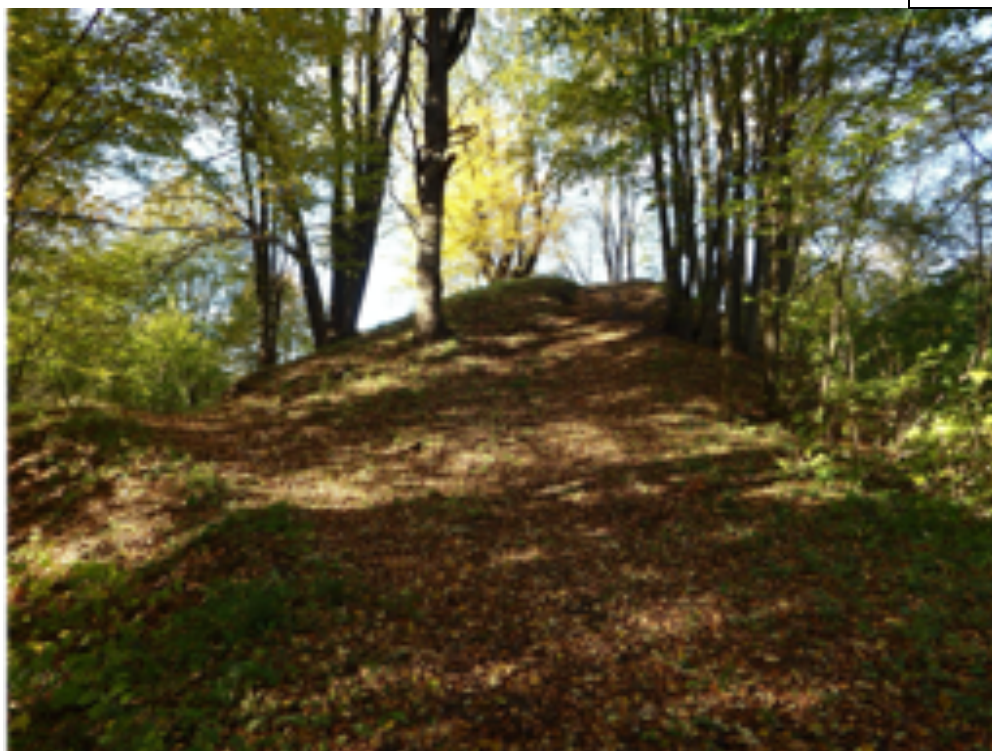
Nr. 4

Pavadinimas **Dapkiškių piliakalnio pylimas nuo aikštelės (iš P pusės)**
