**KULTŪROS PAVELDO OBJEKTO BŪKLĖS PATIKRINIMO AKTAS**

2016-11-06 Nr. 1

1. Pavadinimas: Motorinis malūnas
2. Unikalus kodas Kultūros vertybių registre: 20547
3. Nekilnojamojo kultūros paveldo vertinimo tarybos akto patvirtinimo data ir numeris (jei aktas patvirtintas) \_\_\_\_\_
4. Adresas: Tilžės pl. 1, Tauragė, Tauragės miesto sen., Tauragės r. sav.
5. Valdytojas: Raimondas Skiotys, +37034220623  
(vardas, pavardė, gyv. vieta, tel. numeris/juridinio asmens pavadinimas, teisinė forma, buveinė, kodas, tel. numeris)
6. Paskelbtas ar nepaskelbtas saugomu kultūros paveldo objektu: Paskelbtas
7. Ankstesnio būklės patikrinimo akto data ir numeris \_\_\_\_\_

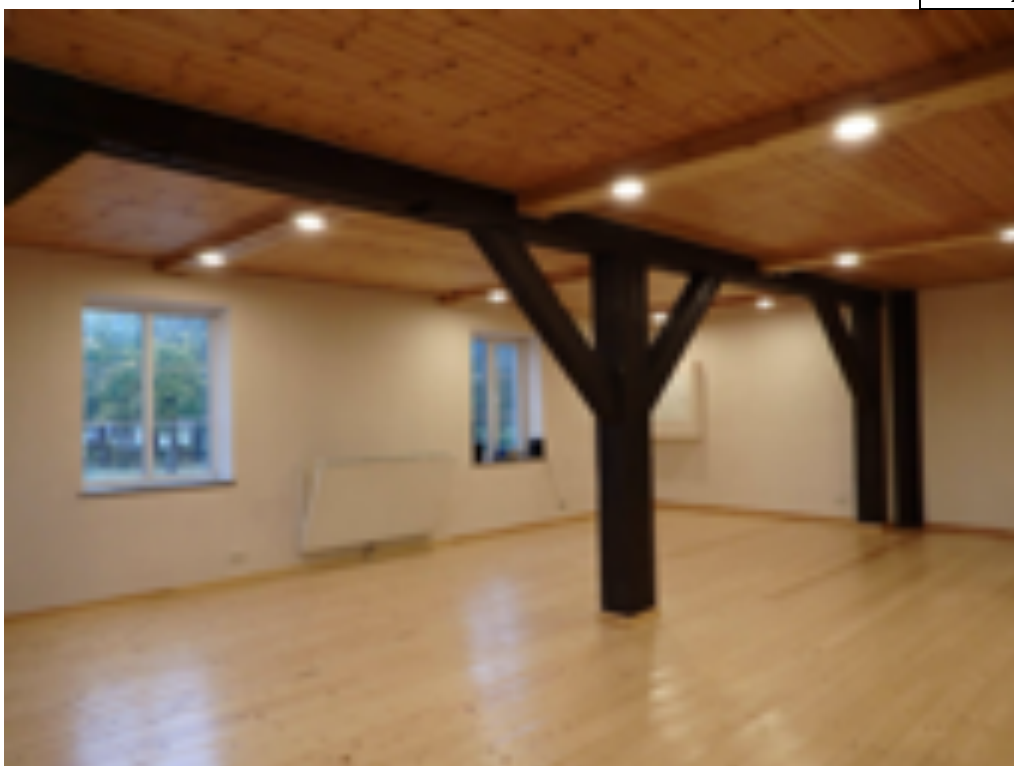
Nr. 1

Pavadinimas **Motorinio malūno pirmo aukšto interjeras**

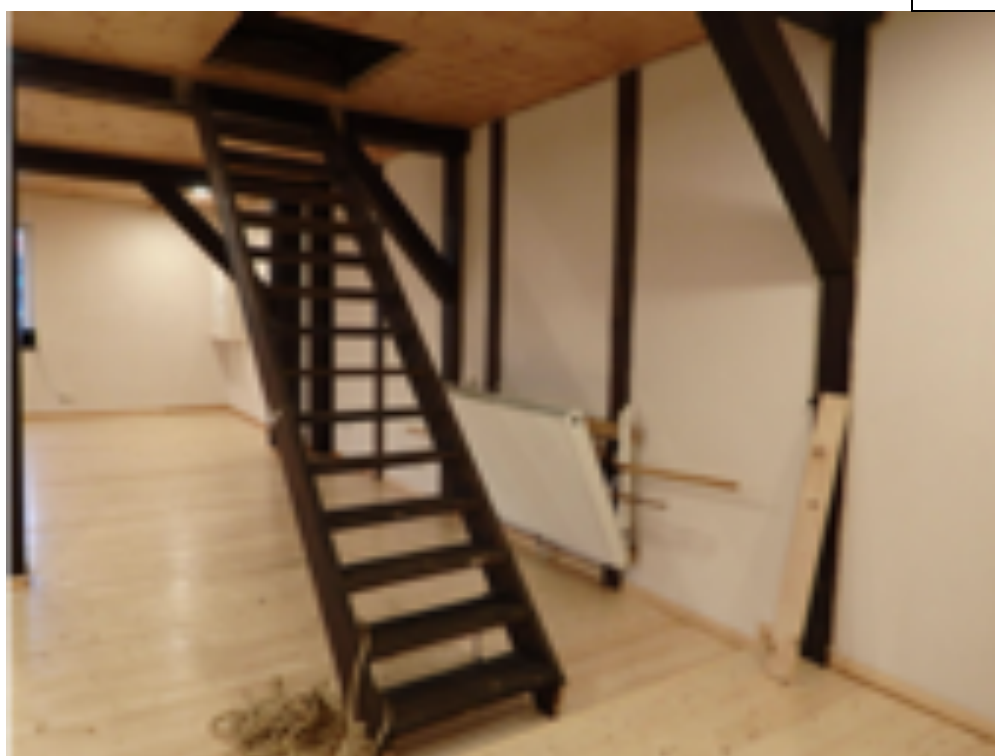
Nr. 2

Pavadinimas **Motorinio malūno laiptai į antrą aukštą**

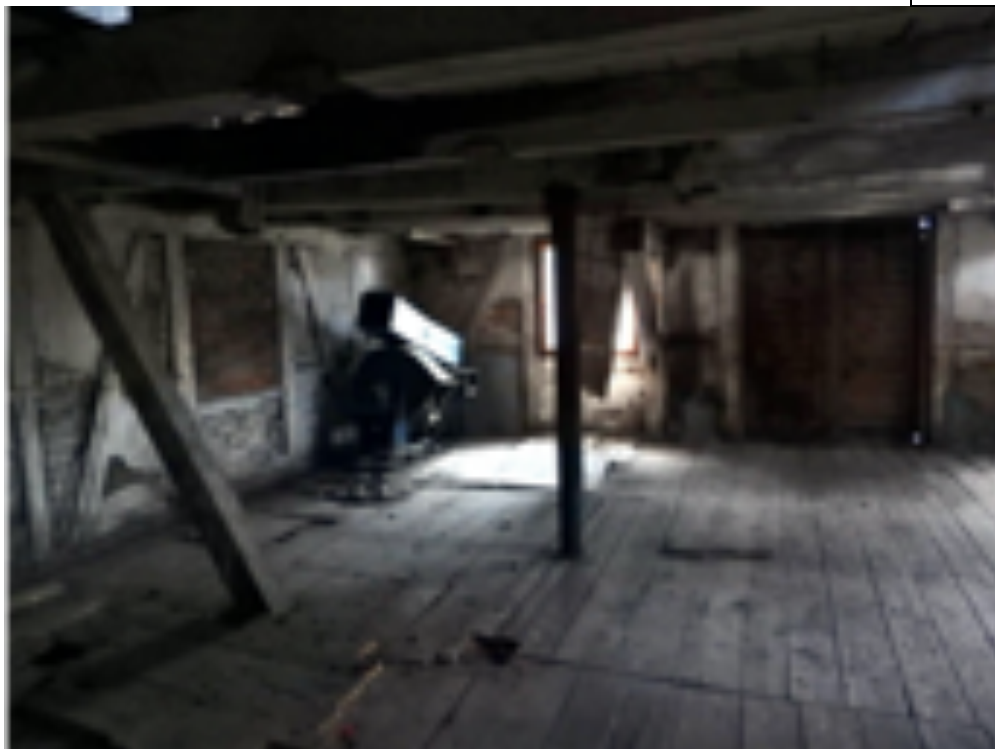
Nr. 3

Pavadinimas **Motorinio malūno antro aukšto vidus, R ir P sienos**

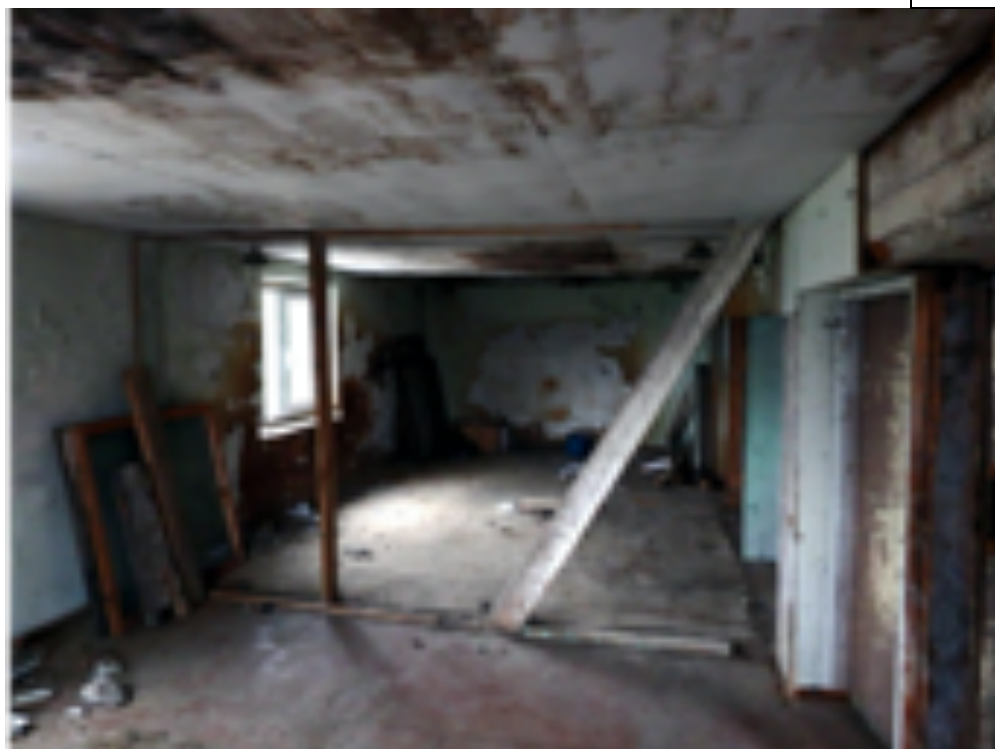
Nr. 4

Pavadinimas **Motorinio malūno antro aukšto vidus**

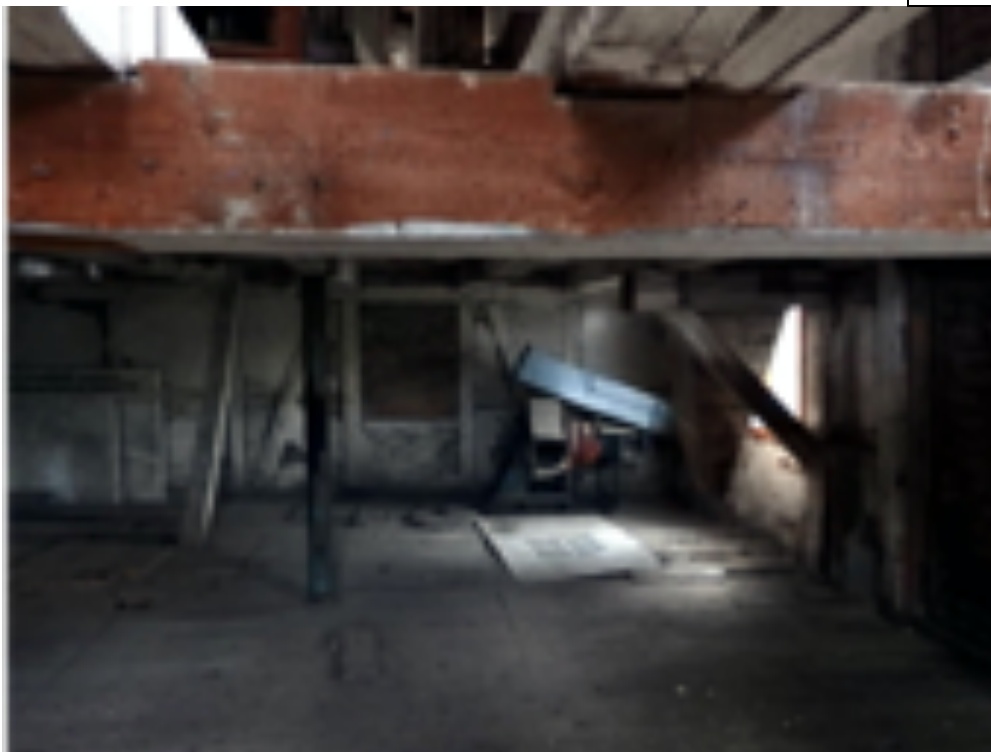
Nr. 5

Pavadinimas **Motorinio malūno antro aukšto vidus**

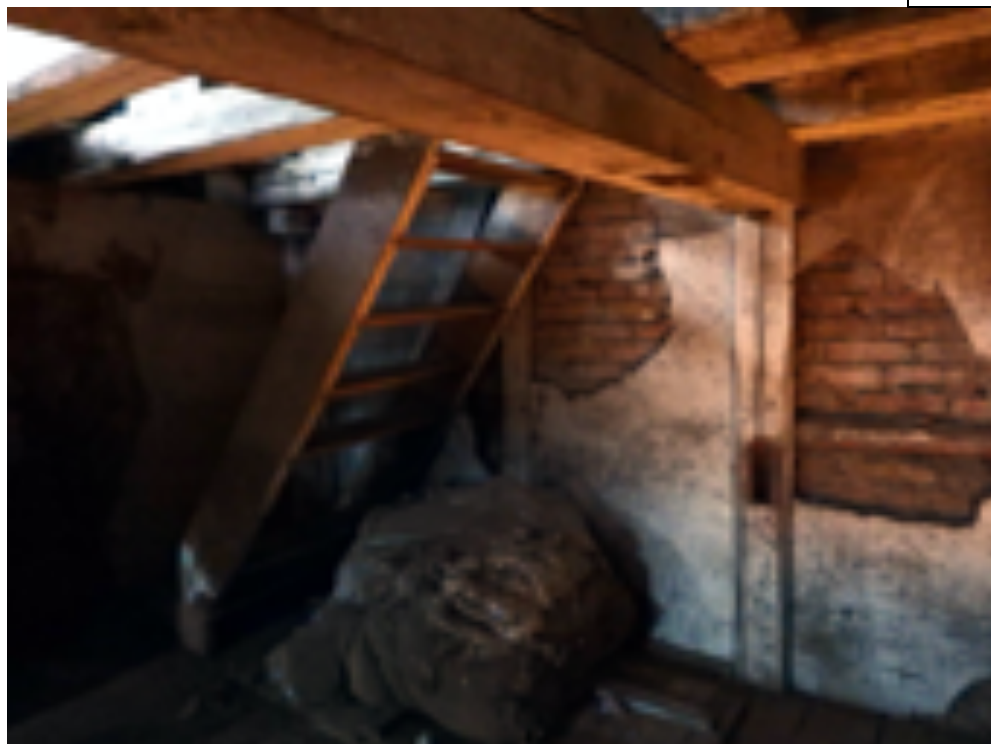
Nr. 6

Pavadinimas **Motorinio malūno laiptai į trečią aukštą**

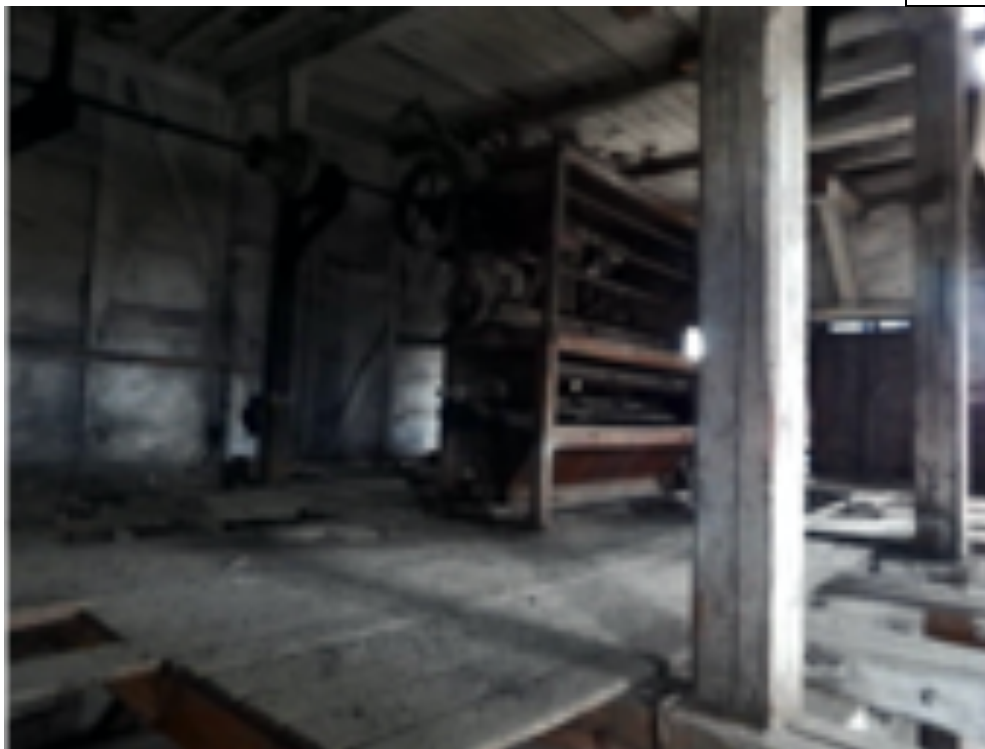
Nr. 7

Pavadinimas **Motorinio malūno trečio aukšto vidus**

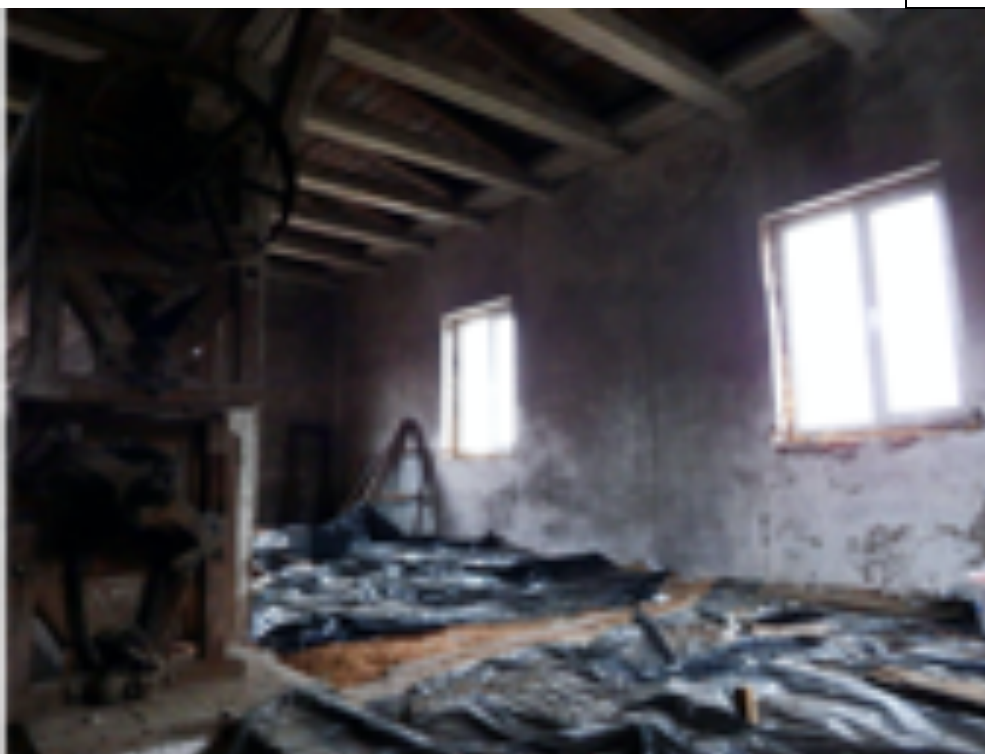
Nr. 8

Pavadinimas **Motorinio malūno trečio aukšto vidus**

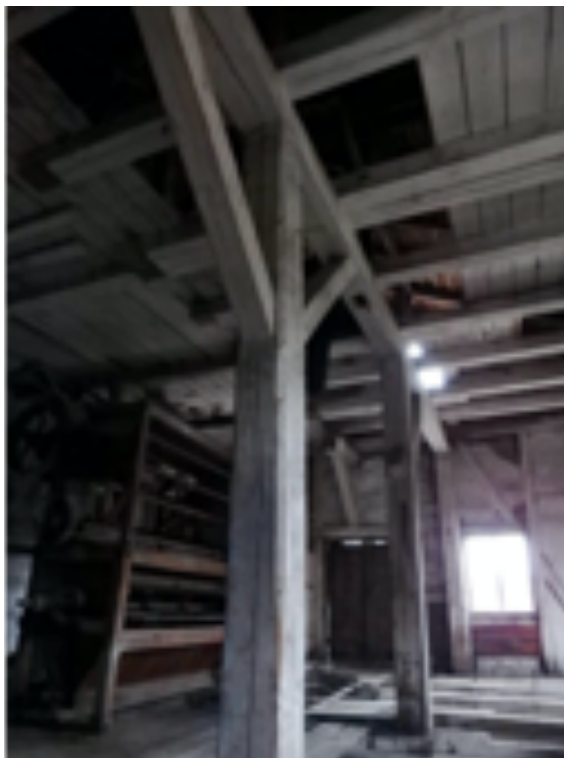
Nr. 9

Pavadinimas **Motorinio malūno atramos**

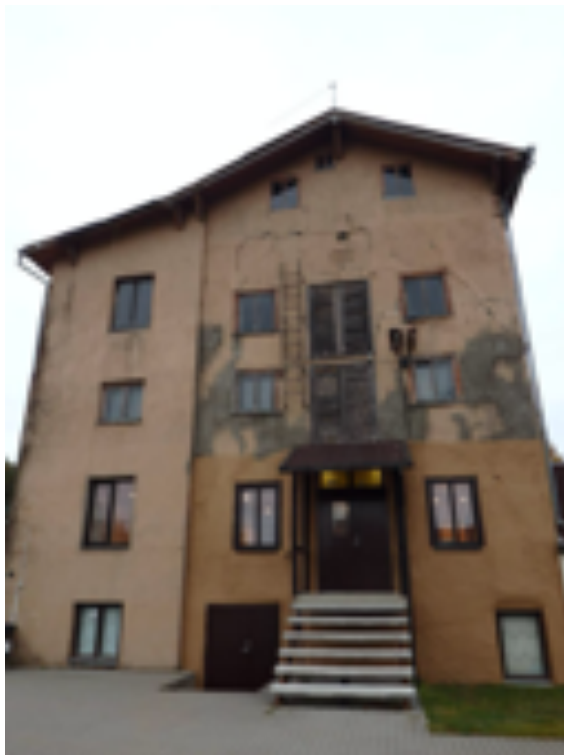
Nr. 10

10. Išvados apie kultūros paveldo objekto fizinės būklės pokytį: Objekto būklę, susumavus pakitimus, visgi reiktų vertinti, kaip iš esmės nepakitusią. Pastato sienų apdailos būklė pagerėjo pirmame aukšte, kur tinko įtrūkimai užglaistyti, sienos naujai perdažytos, tačiau kituose aukštuose (ypač pietiniame fasade) matyti tinko įtrūkimai, kurie tik vietomis cementuoti. Reikalinga sutvarkyti ir kitus aukštus taip, kaip pirmąjį. Dalis pastato langų pakeisti plastikiniais, o tie langai, kurie nepakeisti – apipuvę.

Pavadinimas **Motorinio malūno pietinis fasadas**

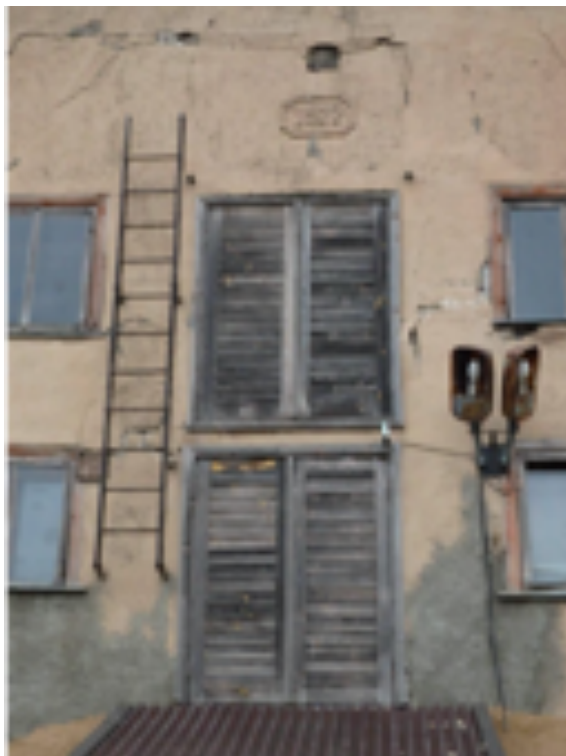
Nr. 11

Pavadinimas **Motorinio malūno pietinio fasado fragmentas**

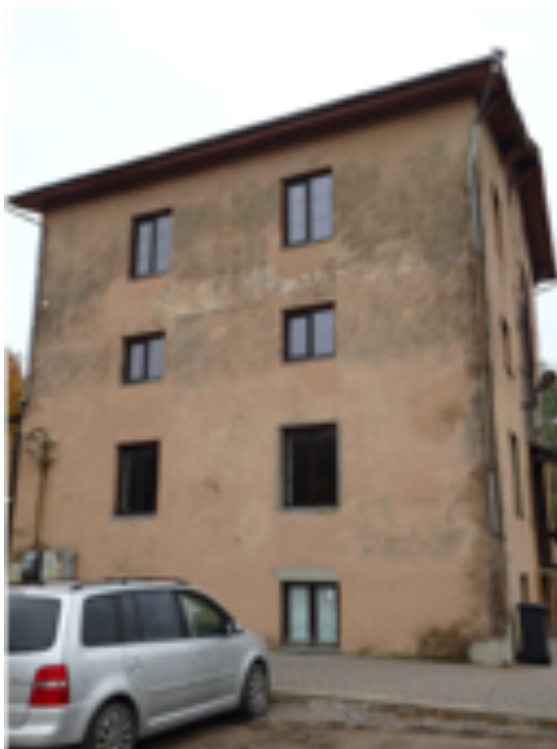
Nr. 12

Pavadinimas **Motorinio malūno vakarinis fasadas**

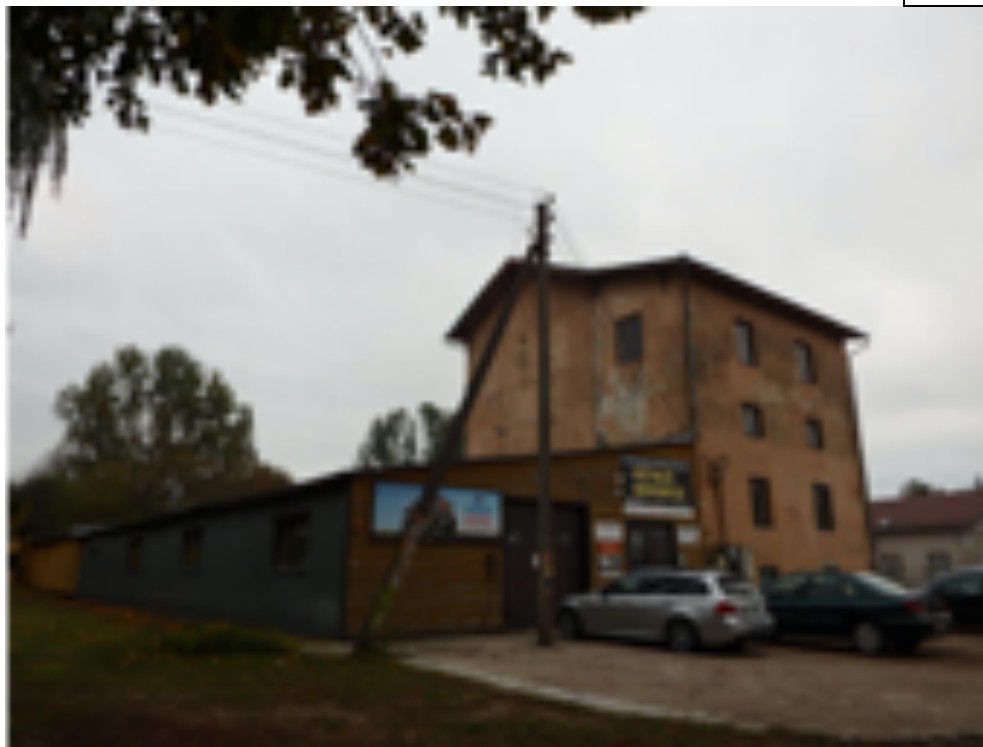
Nr. 13  
Fotografavo

Pavadinimas **Motorinis malūnas iš ŠV pusės**  
Edmundas Mažrimas
