KULTŪROS PAVELDO OBJEKTO BŪKLĖS PATIKRINIMO AKTAS

2016-11-09 Nr. 1

1. Pavadinimas: Ivangėnų piliakalnio su gyvenvietė piliakalnis, vad. Pilike
2. Unikalus kodas Kultūros vertybių registre: 23941
3. Nekilnojamojo kultūros paveldo vertinimo tarybos akto patvirtinimo data ir numeris (jei aktas patvirtintas) _____
4. Adresas: Ivangėnų k., Skaudvilės sen., Tauragės r. sav.
5. Valdytojas: Nacionalinė žemės tarnyba prie Žemės ūkio ministerijos, Gedimino pr. 19, Vilniaus m., Vilniaus m. sav., LT-01103, 188704927, (8 706) 86666
(vardas, pavardė, gyv. vieta, tel. numeris/juridinio asmens pavadinimas, teisinė forma, buveinė, kodas, tel. numeris)
6. Paskelbtas ar nepaskelbtas saugomu kultūros paveldo objektu: Paskelbtas
7. Ankstesnio būklės patikrinimo akto data ir numeris _____

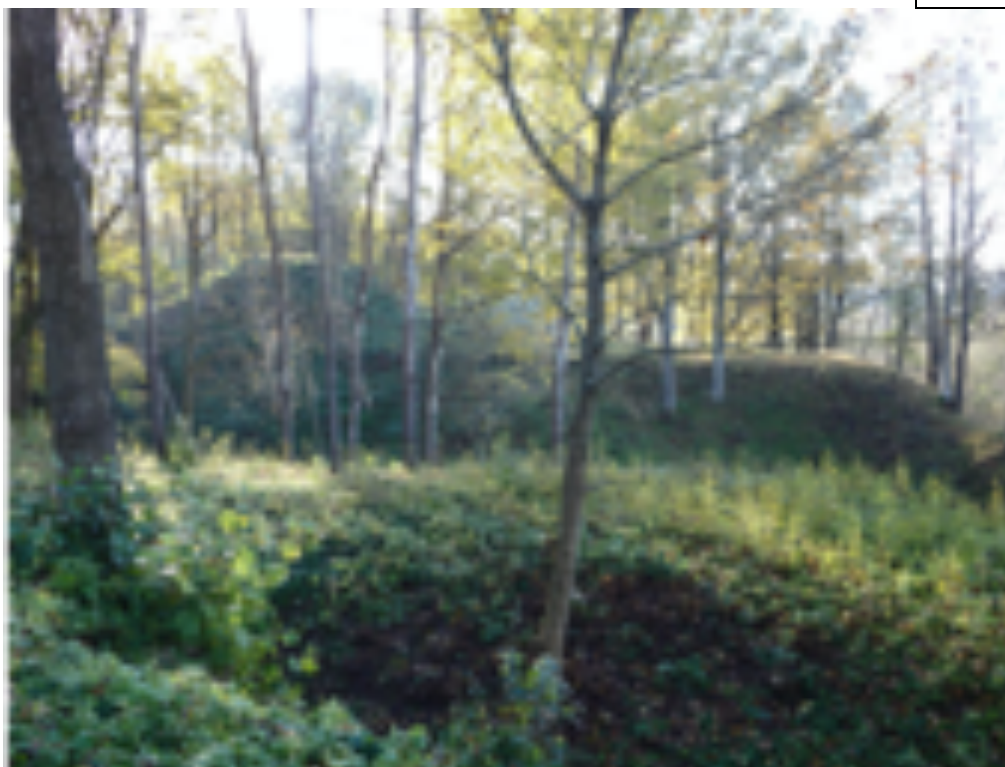
Nr. 1

Pavadinimas **Ivangėnų piliakalnis iš ŠV pusės**

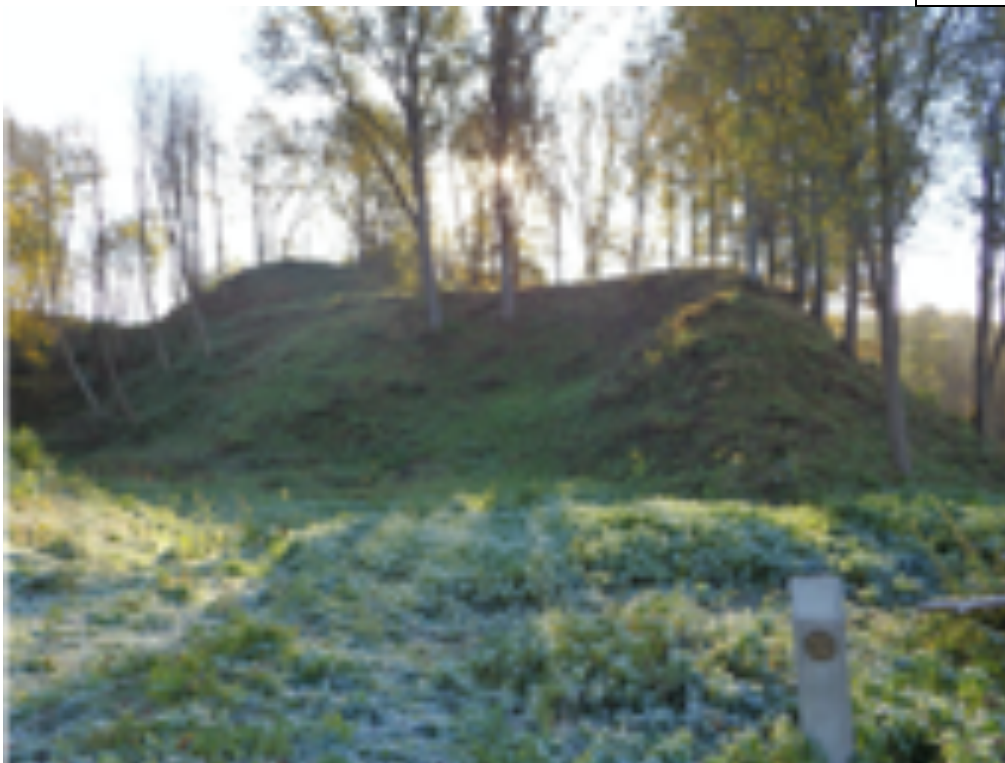
Nr. 2

Pavadinimas **Ivangėnų piliakalnis iš V pusės**

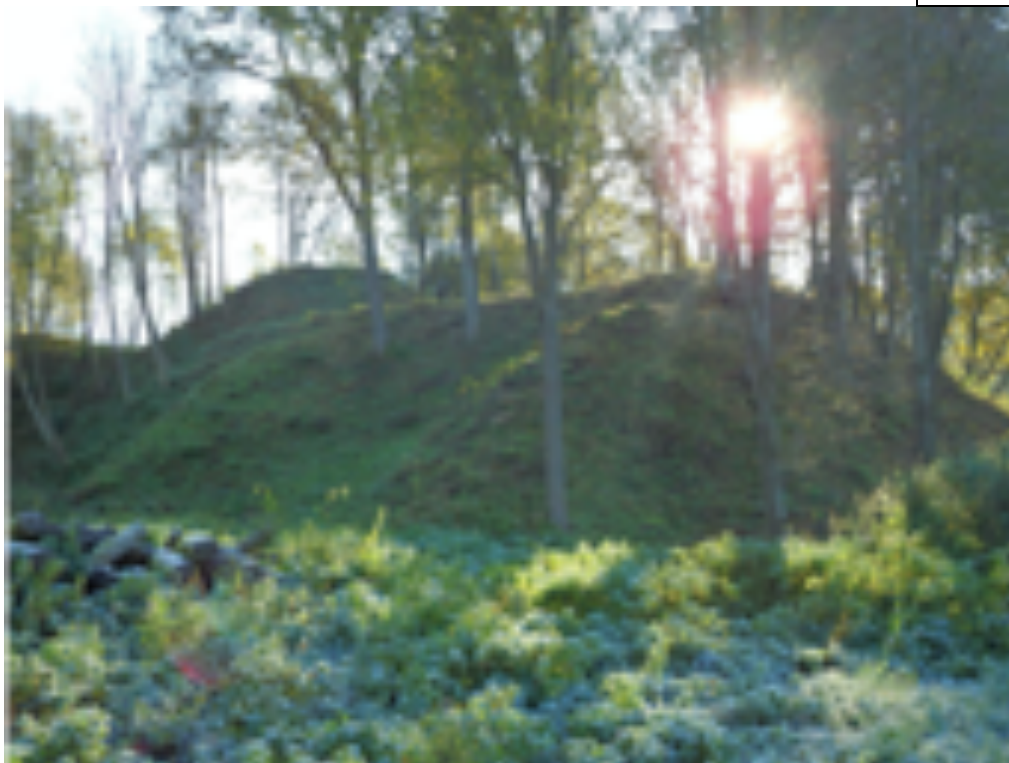
Nr. 3

Pavadinimas **Ivangėnų piliakalnis iš PV pusės**

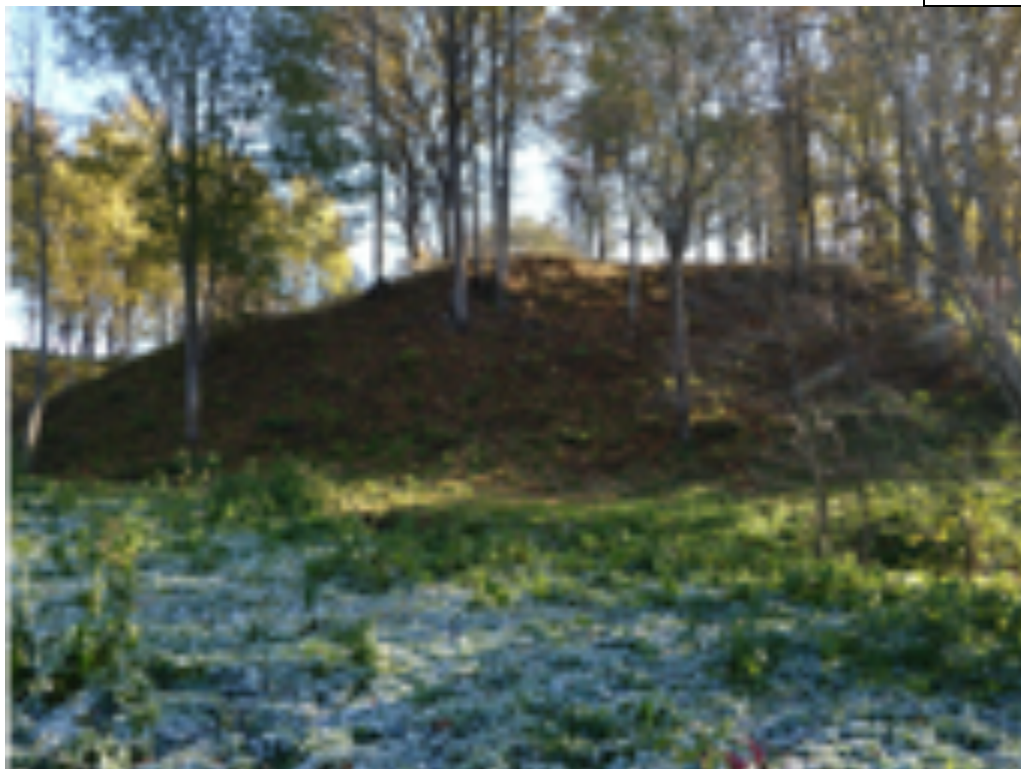
Nr. 4

Pavadinimas **Ivangėnų piliakalnis iš P pusės**

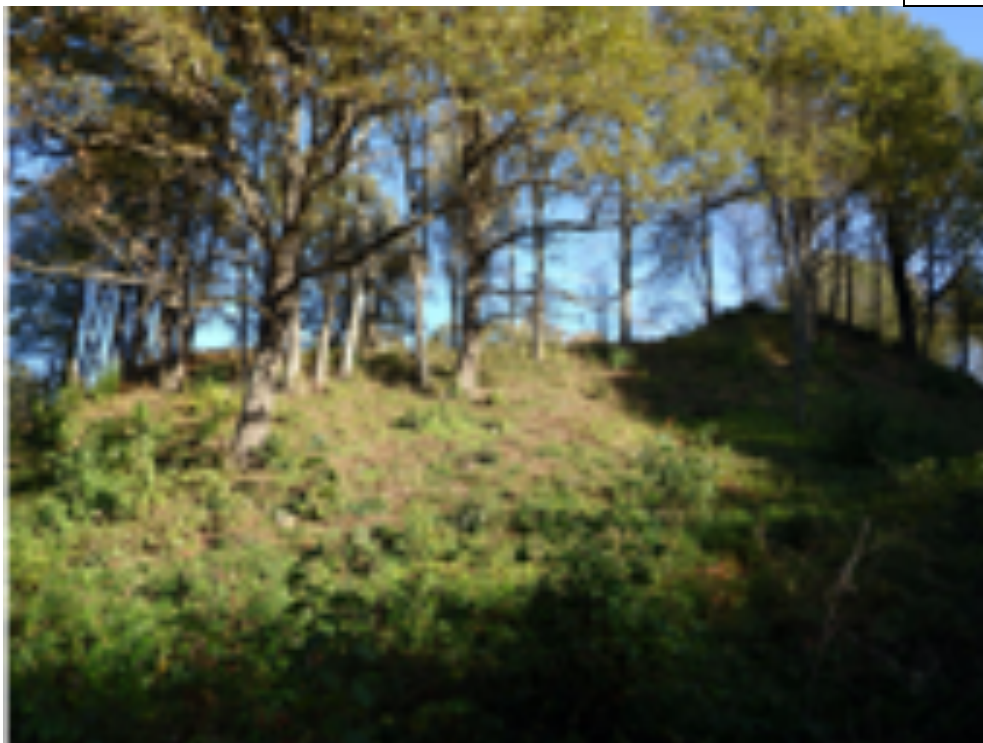
Nr. 5

Pavadinimas **Ivangėnų piliakalnio PR šlaitas**

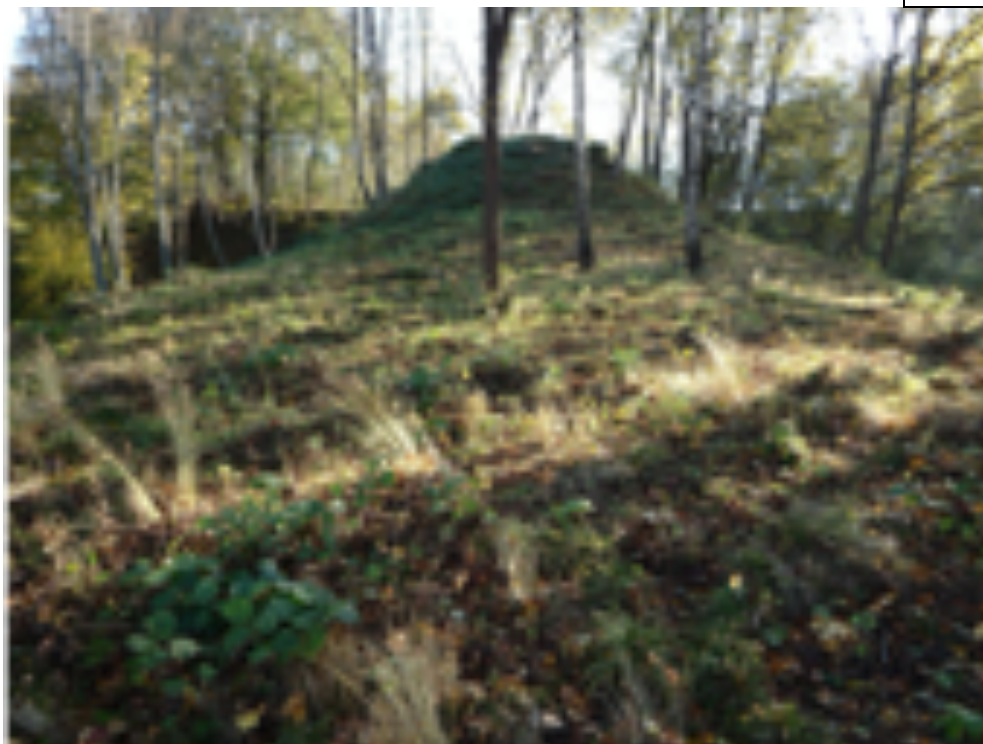
Nr. 6

Pavadinimas **Ivangėnų piliakalnio aikštelė PV-ŠR kryptimi**
