KULTŪROS PAVELDO OBJEKTO BŪKLĖS PATIKRINIMO AKTAS

2016-11-09 Nr. 1

1. Pavadinimas: Ivangėnų piliakalnio II su gyvenvieta piliakalnis
2. Unikalus kodas Kultūros vertybių registre: 13029
3. Nekilnojamojo kultūros paveldo vertinimo tarybos akto patvirtinimo data ir numeris (jei aktas patvirtintas) _____
4. Adresas: Ivangėnų k., Skaudvilės sen., Tauragės r. sav.
5. Valdytojas: Nacionalinė žemės tarnyba prie Žemės ūkio ministerijos, Gedimino pr. 19, Vilniaus m., Vilniaus m. sav., LT-01103, 188704927, (8 706) 86666
(vardas, pavardė, gyv. vieta, tel. numeris/juridinio asmens pavadinimas, teisinė forma, buveinė, kodas, tel. numeris)
6. Paskelbtas ar nepaskelbtas saugomu kultūros paveldo objektu: Paskelbtas
7. Ankstesnio būklės patikrinimo akto data ir numeris _____

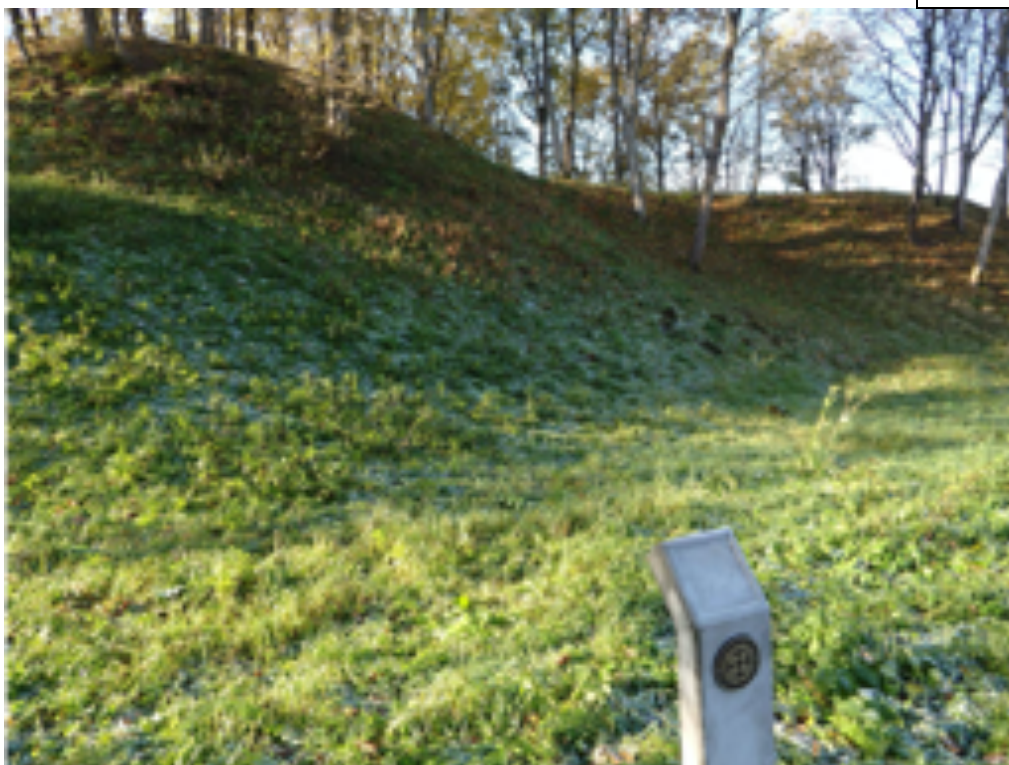
Nr. 1

Pavadinimas **Ivangėnų piliakalnis II iš R pusės**

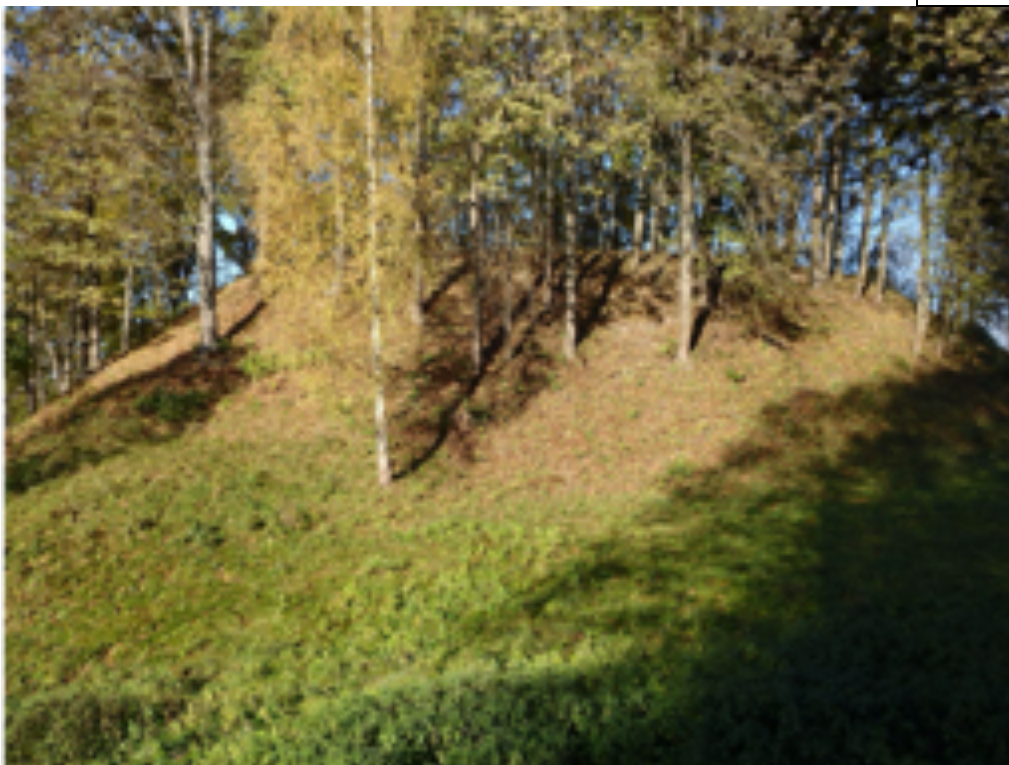
Nr. 2

Pavadinimas **Ivangėnų piliakalnis II iš P pusės**

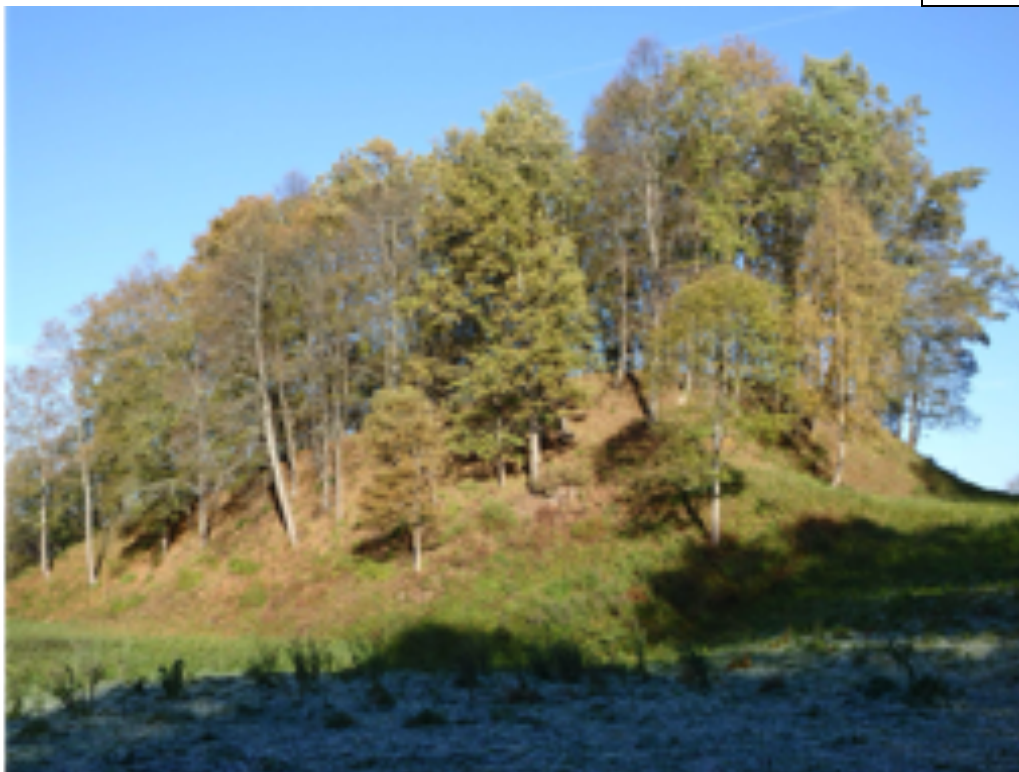
Nr. 3

Pavadinimas **Ivangėnų piliakalnis II iš PV pusės**

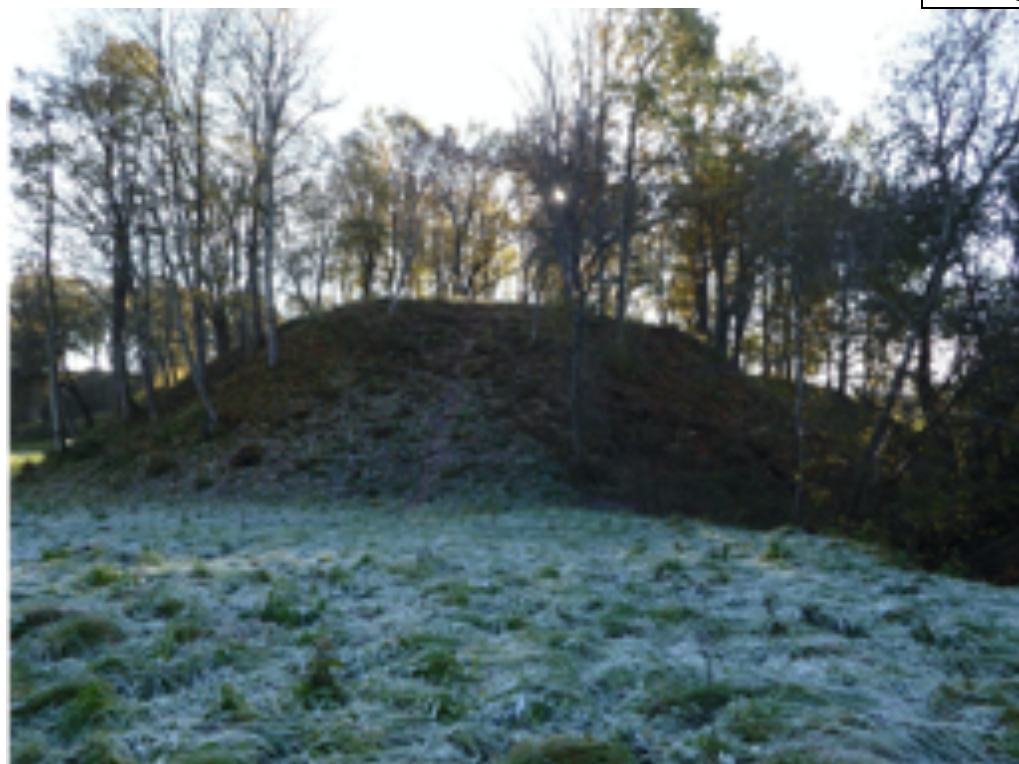
Nr. 4

Pavadinimas **Ivangėnų piliakalnis II iš PR pusės**

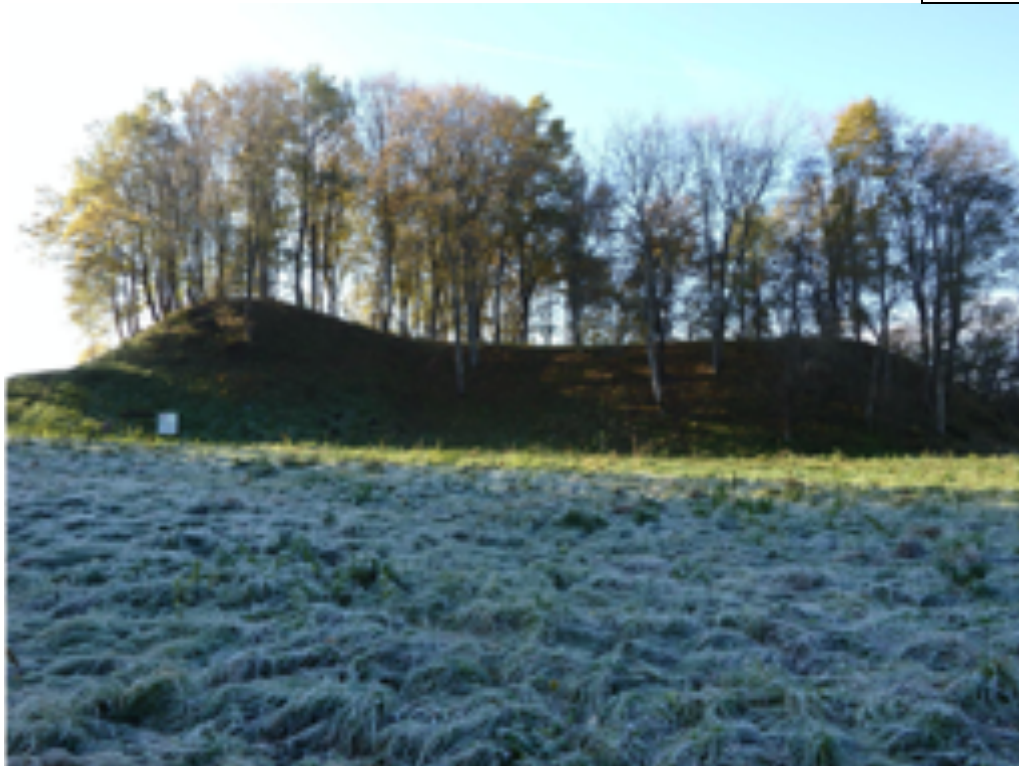
Nr. 5

10. Išvados apie kultūros paveldo objekto fizinės būklės pokytį: Būklė blogėja, piliakalnio šiaurės vakarinis šlaitas yra plaunamas Suvirkštės upelio. Visgi, piliakalnio tvarkymui periodiškai organizuojamos talkos, kurių metu šalinami menkaverčiai medžiai, krūmynai, kas gerina bendrą piliakalnio vaizdą.

Pavadinimas **Ivangėnų piliakalnis II ŠR šlaitas**
