**KULTŪROS PAVELDO OBJEKTO BŪKLĖS PATIKRINIMO AKTAS**

2017-12-12 Nr. KP-01

1. Pavadinimas: Lietuvos karių kapai
2. Unikalus kodas Kultūros vertybių registre: 25480
3. Nekilnojamojo kultūros paveldo vertinimo tarybos akto patvirtinimo data ir numeris (jei aktas patvirtintas) \_\_\_\_\_
4. Adresas: Sandėlių g., Tauragė, Tauragės miesto sen., Tauragės r. sav.
5. Valdytojas: V. Kudirkos g. 9, Tauragės m., Tauragės miesto sen., Tauragės r. sav., LT-72217, (8 446) 61512  
(vardas, pavardė, gyv. vieta, tel. numeris/juridinio asmens pavadinimas, teisinė forma, buveinė, kodas, tel. numeris)
6. Paskelbtas ar nepaskelbtas saugomu kultūros paveldo objektu: Paminklas
7. Ankstesnio būklės patikrinimo akto data ir numeris \_\_\_\_\_

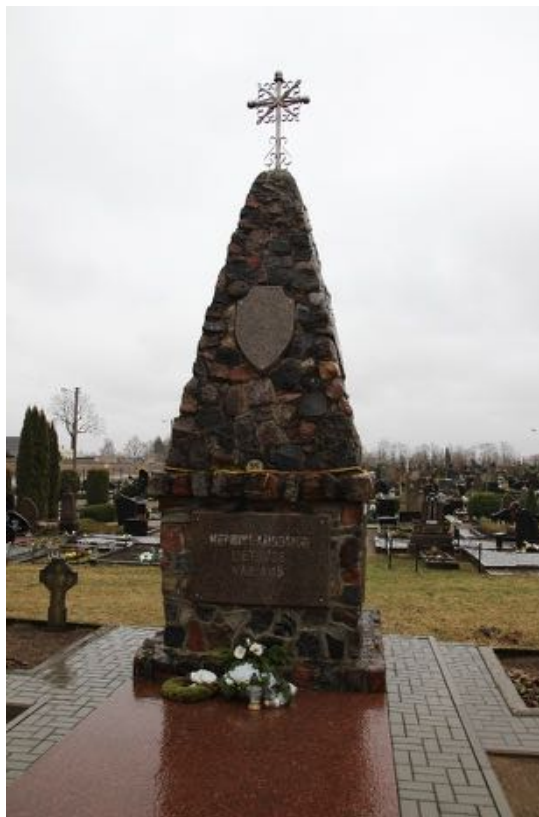
Kultūros vertybės kodas: 25480	
Nr. 1 Fotografavo 2017-12-01	Pavadinimas <b>Lietuvos karių kapai iš ŠV</b> Vaiva Kiniulienė	Data
	Kultūros vertybės kodas: 25480
