KULTŪROS PAVELDO OBJEKTO BŪKLĖS PATIKRINIMO AKTAS

2016-11-04 Nr. 1

1. Pavadinimas: Matiškių piliakalnio su gyvenvietė piliakalnis, vad. Pilaite
2. Unikalus kodas Kultūros vertybių registre: 23937
3. Nekilnojamojo kultūros paveldo vertinimo tarybos akto patvirtinimo data ir numeris (jei aktas patvirtintas) _____
4. Adresas: Matiškių k., Mažonų sen., Tauragės r. sav.
5. Valdytojas: Nacionalinė žemės tarnyba prie Žemės ūkio ministerijos, Gedimino pr. 19, Vilniaus m., Vilniaus m. sav., LT-01103, 188704927, (8 706) 86666
(vardas, pavardė, gyv. vieta, tel. numeris/juridinio asmens pavadinimas, teisinė forma, buveinė, kodas, tel. numeris)
6. Paskelbtas ar nepaskelbtas saugomu kultūros paveldo objektu: Paskelbtas
7. Ankstesnio būklės patikrinimo akto data ir numeris _____

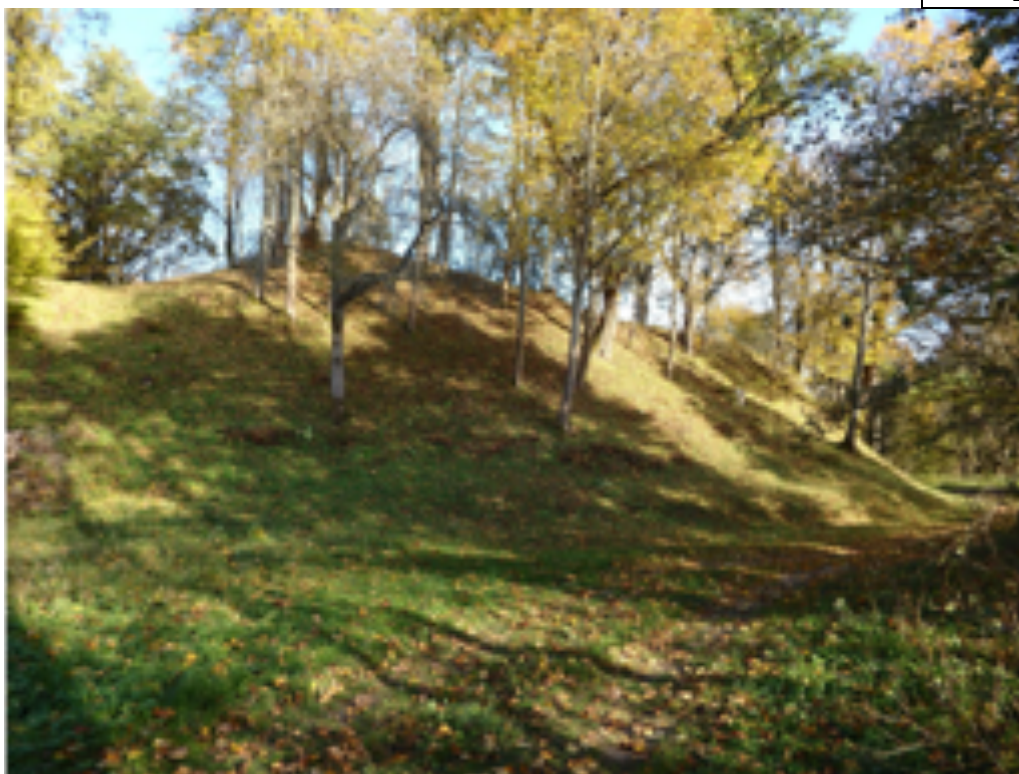
Nr. 1

Pavadinimas **Matiškių piliakalnis iš V pusės**

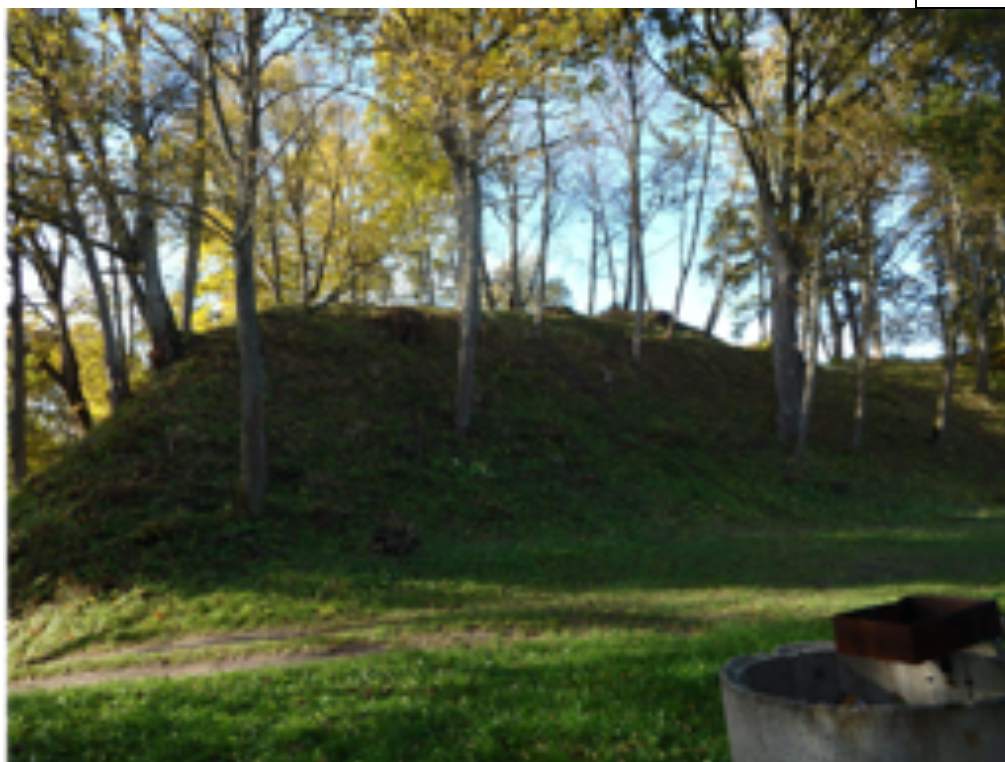
Nr. 2

Pavadinimas **Matiškių piliakalnis iš PR pusės**

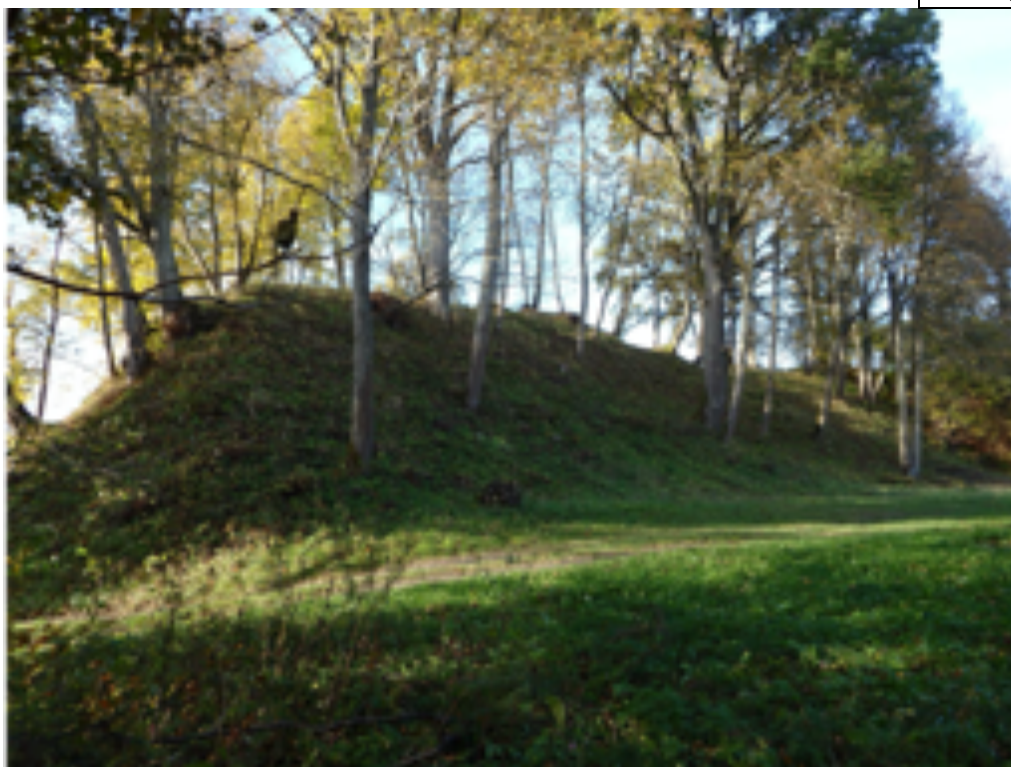
Nr. 3

Pavadinimas **Matiškių piliakalnis iš P pusės**
