**KULTŪROS PAVELDO OBJEKTO BŪKLĖS PATIKRINIMO AKTAS**

2017-12-01 Nr. KP-03

1. Pavadinimas: Pastatų komplekso, vad. Tauragės pilimi, pietrytinis korpusas
2. Unikalus kodas Kultūros vertybių registre: 23212
3. Nekilnojamojo kultūros paveldo vertinimo tarybos akto patvirtinimo data ir numeris (jei aktas patvirtintas) \_\_\_\_\_
4. Adresas: Dariaus ir Girėno g. 5, Tauragė, Tauragės miesto sen., Tauragės r. sav.
5. Valdytojas: V. Kudirkos g. 9, Tauragės m., Tauragės miesto sen., Tauragės r. sav., LT-72217, (8 446) 61512  
(vardas, pavardė, gyv. vieta, tel. numeris/juridinio asmens pavadinimas, teisinė forma, buveinė, kodas, tel. numeris)
6. Paskelbtas ar nepaskelbtas saugomu kultūros paveldo objektu: Paskelbtas
7. Ankstesnio būklės patikrinimo akto data ir numeris \_\_\_\_\_

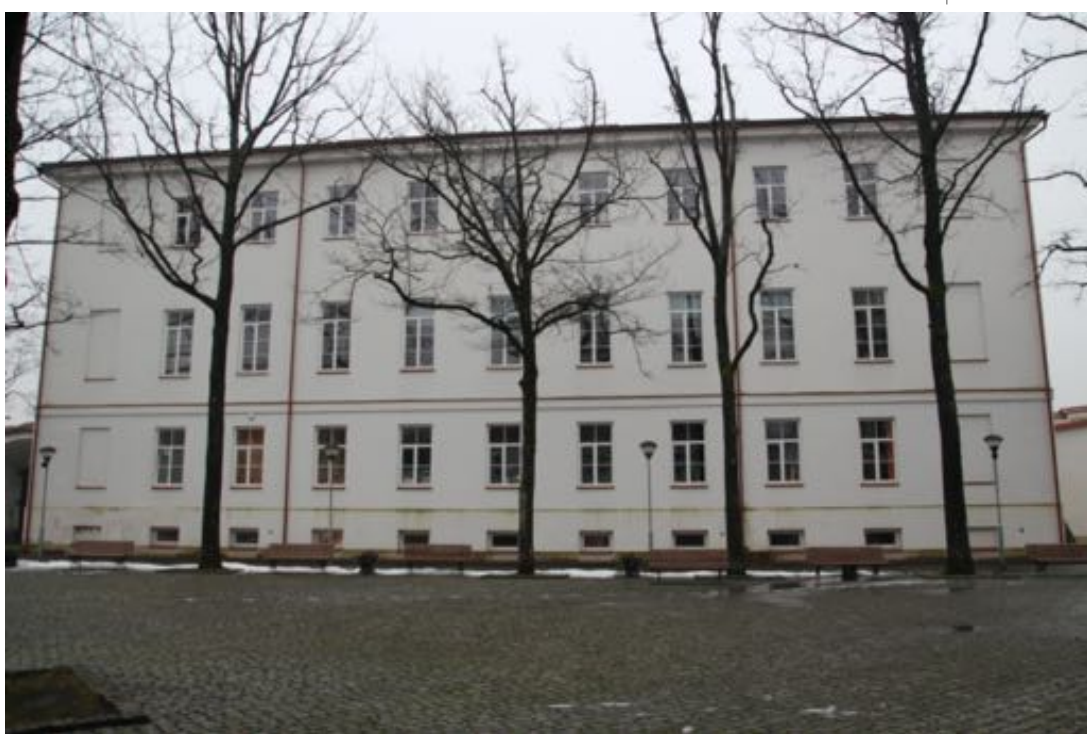
Nr. 1  
Fotografavo  
2017-12-01

Pavadinimas **Pietrytinis korpusas iš ŠV**  
Vaiva Kiniulienė

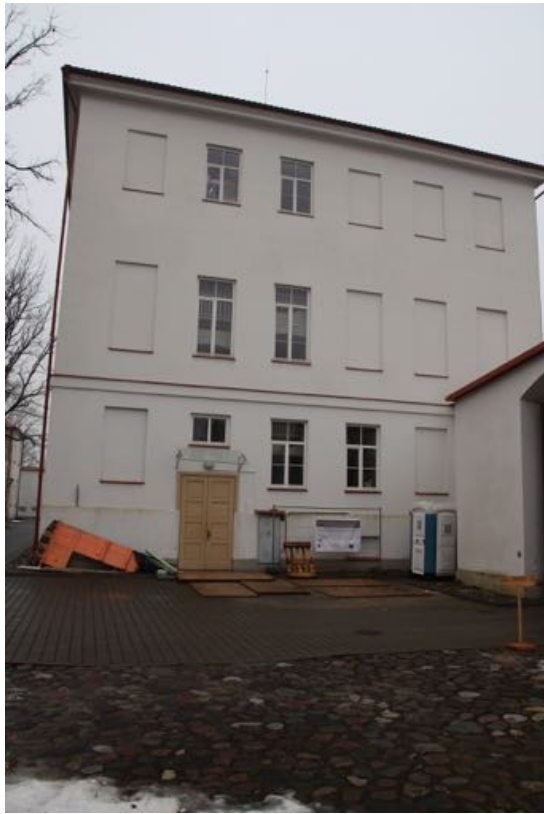
Nr. 2  
Fotografavo  
2017-12-01

Pavadinimas **Pietrytinis korpusas iš ŠR**  
Vaiva Kiniulienė

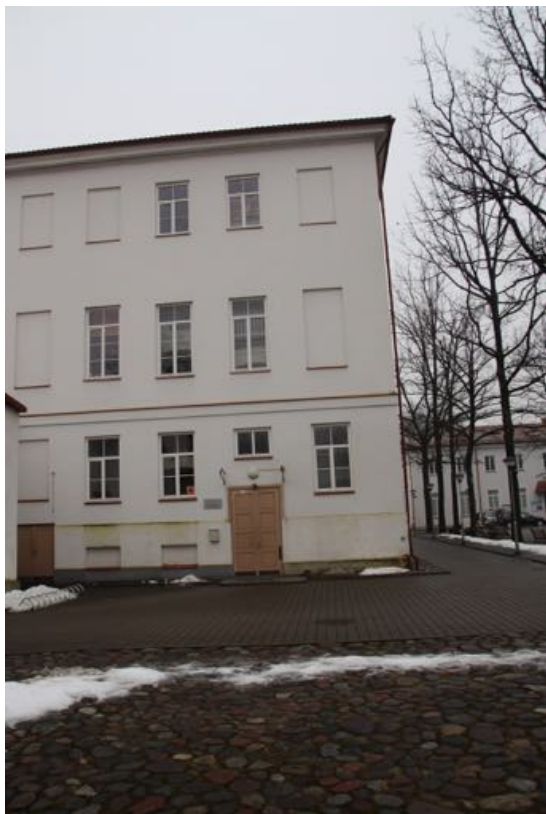
Nr. 3  
Fotografavo  
2017-12-01

Pavadinimas **Pietrytinis korpusas iš PV**  
Vaiva Kiniulienė

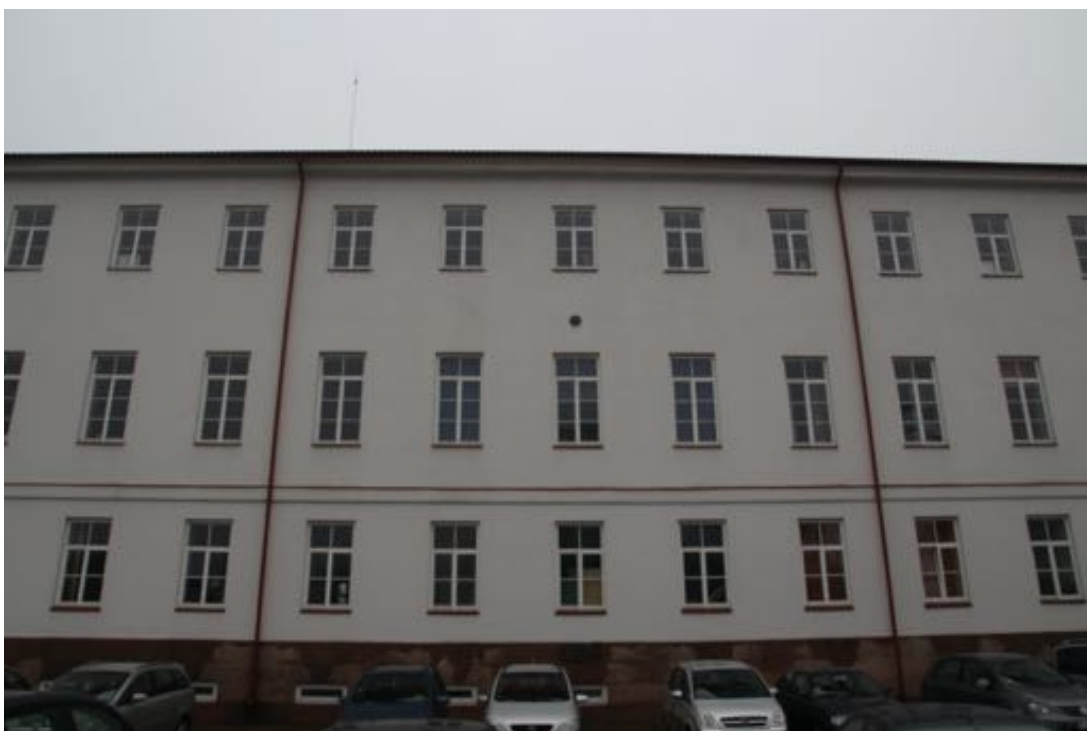
Nr. 4  
Fotografavo  
2017-12-01

Pavadinimas **Pietrytinis korpusas iš PR**  
Vaiva Kiniulienė

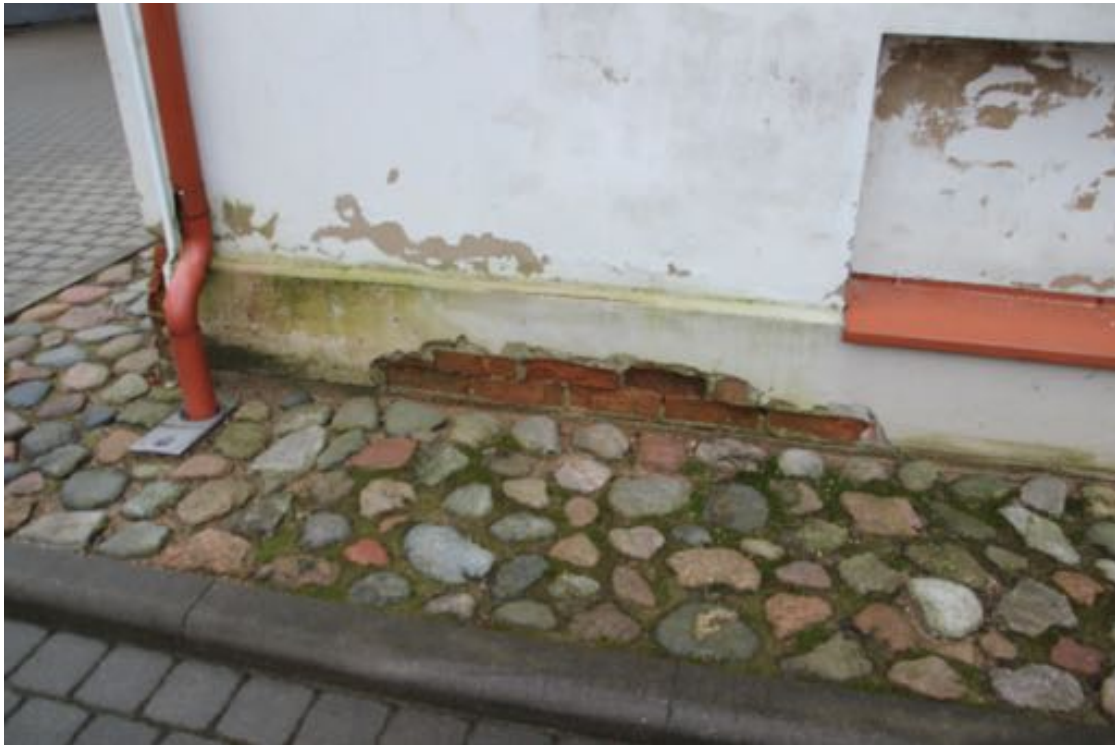
Nr. 5  
Fotografavo  
2017-12-01

10. Išvados apie kultūros paveldo objekto fizinės būklės pokytį: Objekto būklę reiktų vertinti kaip nepakitusią. Visgi, pietrytinio korpuso ŠV pusėje nuo cokolinės dalies vietomis yra nukritę nemaži gabalai tinko ir matyti plytų mūras, kuris trupa. Taip pat gan stipriai pažaliavęs pats cokolis bei siena tarp rūšio ir pirmo aukšto langų. Vietomis pietvakarinio korpuso sienų tinkas įskilęs, dažai šiek apsilaupę.

Pavadinimas **Pietrytinio korpuso iš ŠV nuo cokolio nutrupėjęs tinkas**  
Vaiva Kiniulienė

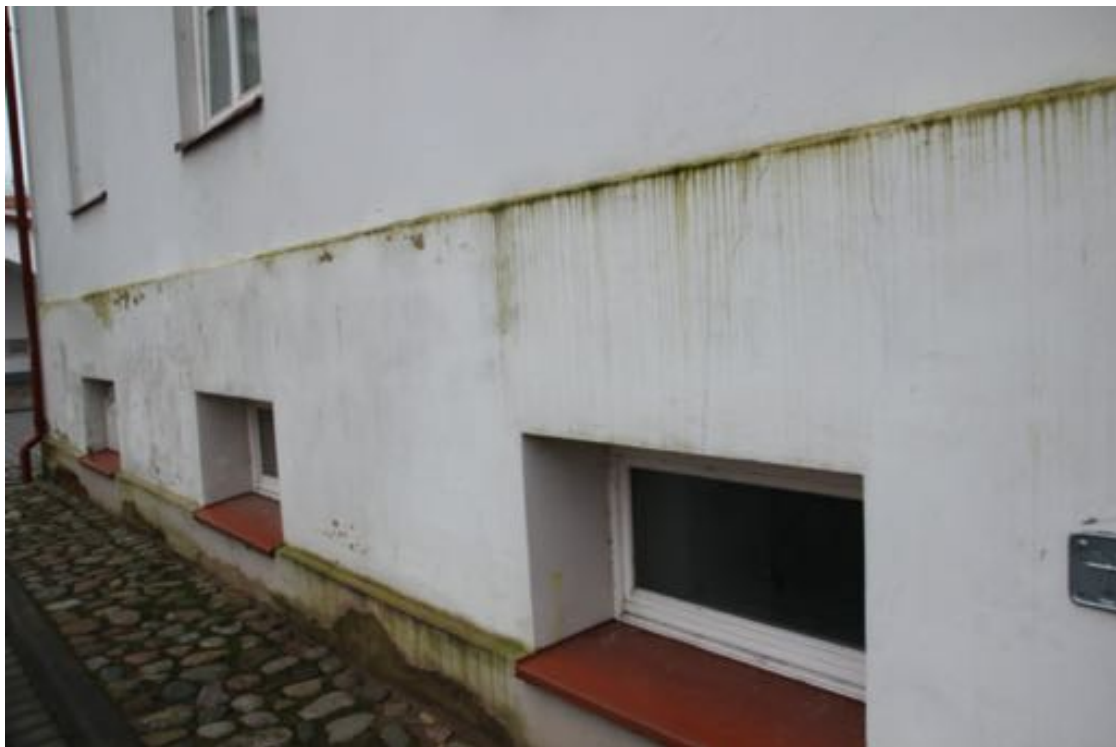
Nr. 6  
Fotografavo  
2017-12-01

Pavadinimas **Pietrytinio korpuso iš ŠV pažaliavusi siena**  
Vaiva Kiniulienė
