KULTŪROS PAVELDO OBJEKTO BŪKLĖS PATIKRINIMO AKTAS

2017-12-01 Nr. KP-04

1. Pavadinimas: Pastatų komplekso, vad. Tauragės pilimi, pietvakarinis korpusas
2. Unikalus kodas Kultūros vertybių registre: 23213
3. Nekilnojamojo kultūros paveldo vertinimo tarybos akto patvirtinimo data ir numeris (jei aktas patvirtintas) _____
4. Adresas: Dariaus ir Girėno g. 5, Tauragė, Tauragės miesto sen., Tauragės r. sav.
5. Valdytojas: V. Kudirkos g. 9, Tauragės m., Tauragės miesto sen., Tauragės r. sav., LT-72217, (8 446) 61512
(vardas, pavardė, gyv. vieta, tel. numeris/juridinio asmens pavadinimas, teisinė forma, buveinė, kodas, tel. numeris)
6. Paskelbtas ar nepaskelbtas saugomu kultūros paveldo objektu: Paskelbtas
7. Ankstesnio būklės patikrinimo akto data ir numeris _____

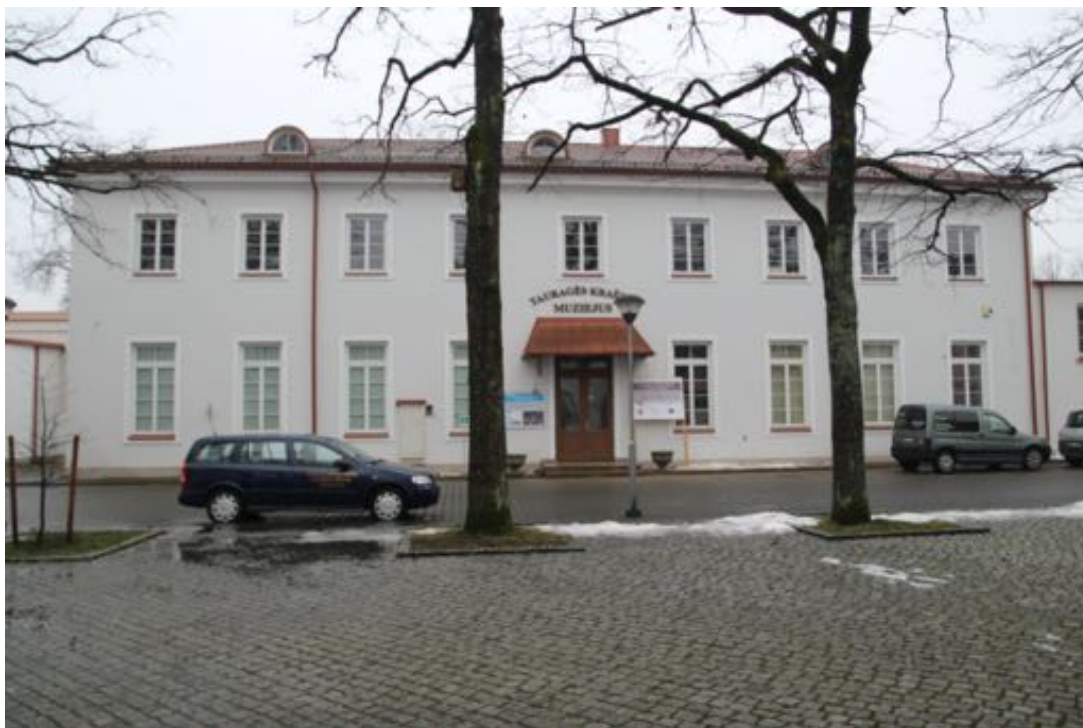
Nr. 1
Fotografavo
2017-12-01

Pavadinimas **Pietvakarinis korpusas iš ŠR**
Vaiva Kiniulienė

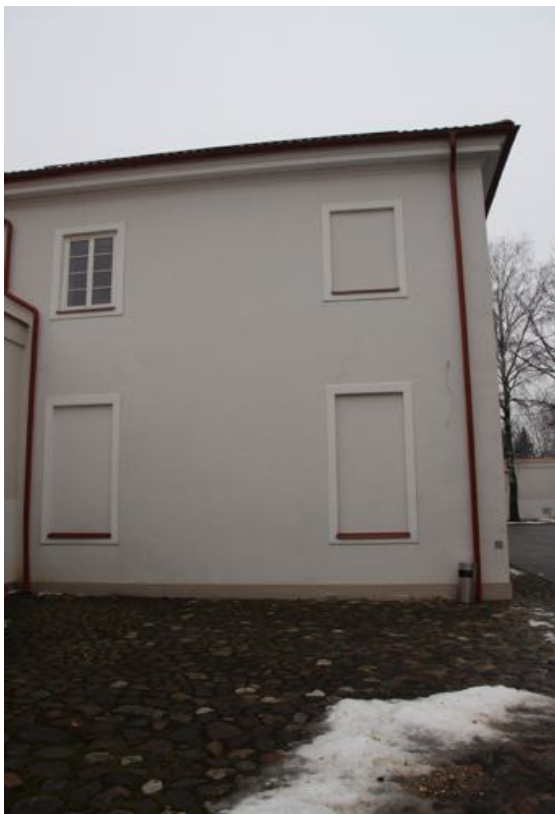
Nr. 2
Fotografavo
2017-12-01

Pavadinimas **Pietvakarinis korpusas iš P**
Vaiva Kiniulienė

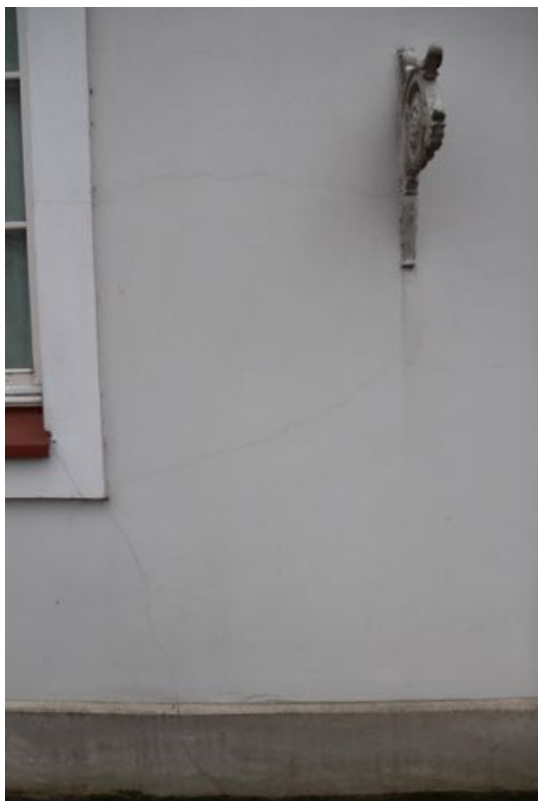
Nr. 3
Fotografavo
2017-12-01

10. Išvados apie kultūros paveldo objekto fizinės būklės pokytį: Objekto būklę reiktų vertinti kaip nepakitusią. Vietomis matyti, kad sienų tinkas yra įtrūkęs, kai kur nusilupę dažai.

Pavadinimas **Pietvakarinio korpuso iš ŠR įskilimai tinke**
Vaiva Kiniulienė

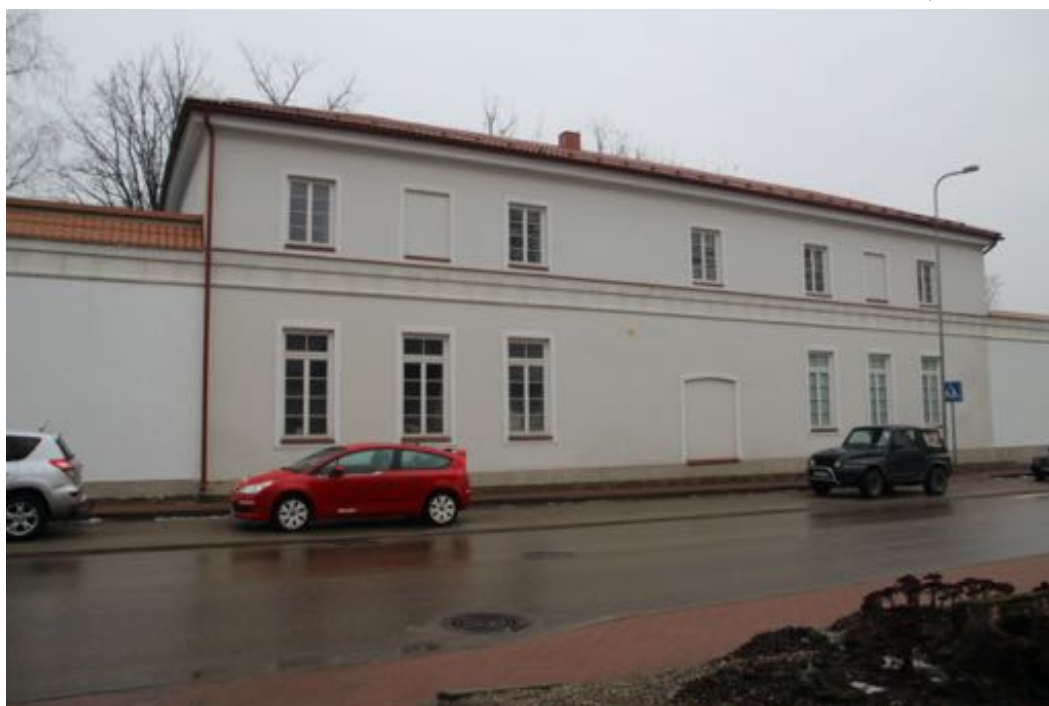
Nr. 4
Fotografavo
2017-12-01

Pavadinimas **Pietvakarinis korpusas iš PV**
Vaiva Kiniulienė
