KULTŪROS PAVELDO OBJEKTO BŪKLĖS PATIKRINIMO AKTAS

2017-12-01 Nr. KP-05

1. Pavadinimas: Pastatų komplekso, vad. Tauragės pilimi, šiaurės vakarų korpusas
2. Unikalus kodas Kultūros vertybių registre: 23214
3. Nekilnojamojo kultūros paveldo vertinimo tarybos akto patvirtinimo data ir numeris (jei aktas patvirtintas) _____
4. Adresas: Dariaus ir Girėno g. 5, Tauragė, Tauragės miesto sen., Tauragės r. sav.
5. Valdytojas: V. Kudirkos g. 9, Tauragės m., Tauragės miesto sen., Tauragės r. sav., LT-72217, (8 446) 61512
(vardas, pavardė, gyv. vieta, tel. numeris/juridinio asmens pavadinimas, teisinė forma, buveinė, kodas, tel. numeris)
6. Paskelbtas ar nepaskelbtas saugomu kultūros paveldo objektu: Paskelbtas
7. Ankstesnio būklės patikrinimo akto data ir numeris _____

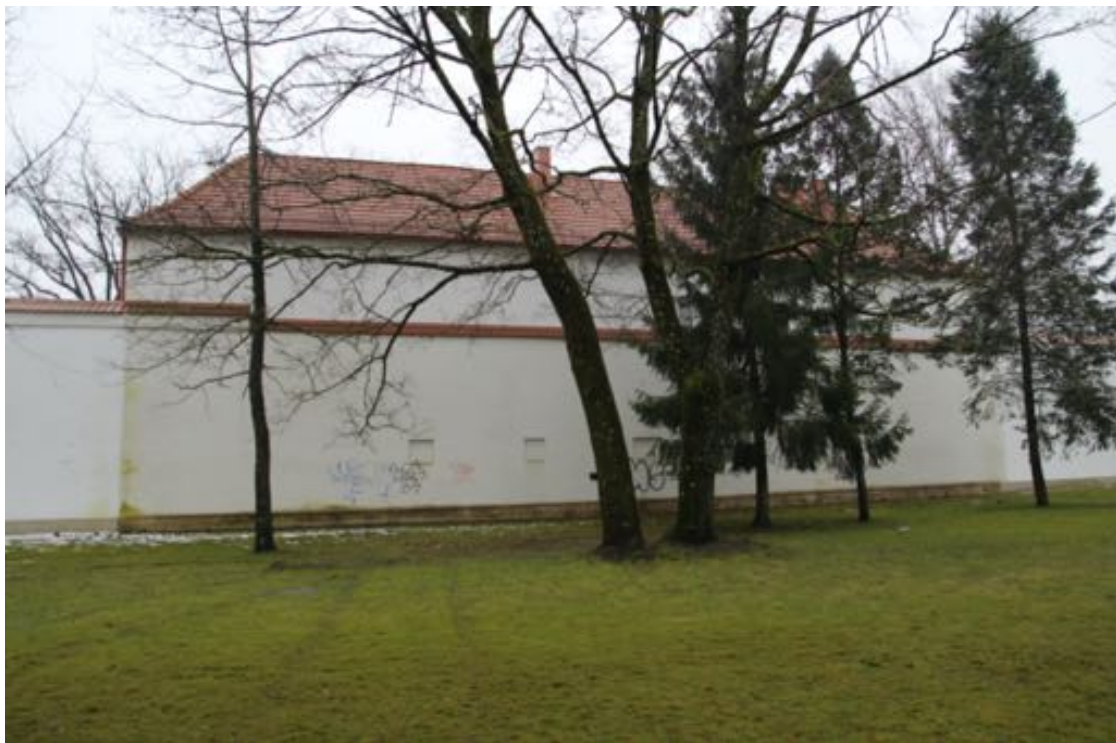
Kultūros vertybės kodas: 23214	
Nr. 1 Fotografavo 2017-12-01	Pavadinimas Šiaurės vakarų korpusas iš PR Vaiva Kiniulienė	Data
	Kultūros vertybės kodas: 23214

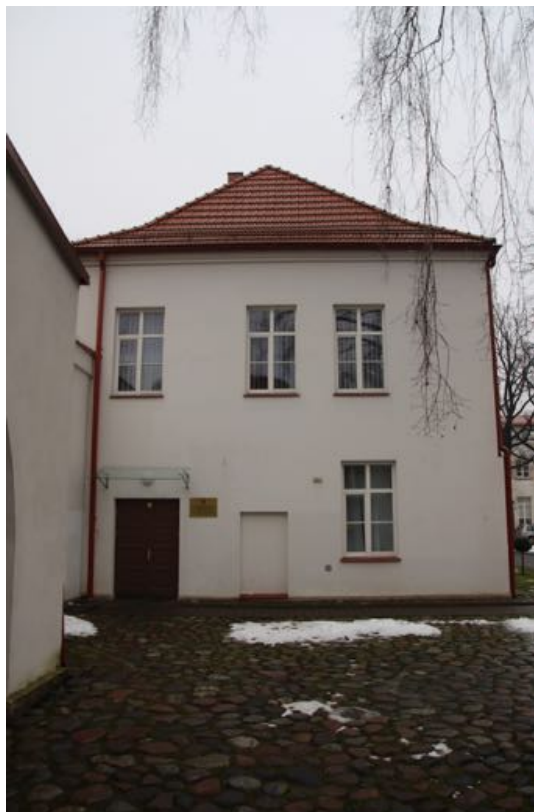
Nr. 2
Fotografavo
2017-12-01

Pavadinimas **Šiaurės vakarų korpusas iš Š**
Vaiva Kiniulienė

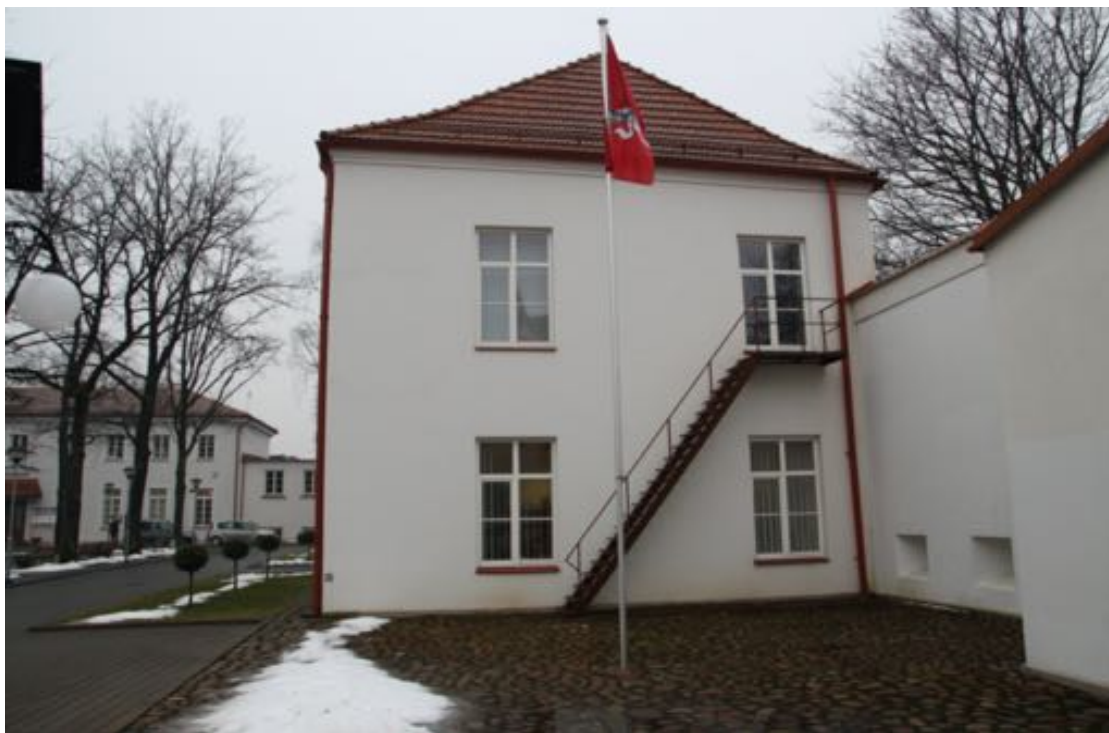
Nr. 3
Fotografavo
2017-12-01

Pavadinimas **Šiaurės vakarų korpusas iš V**
Vaiva Kiniulienė

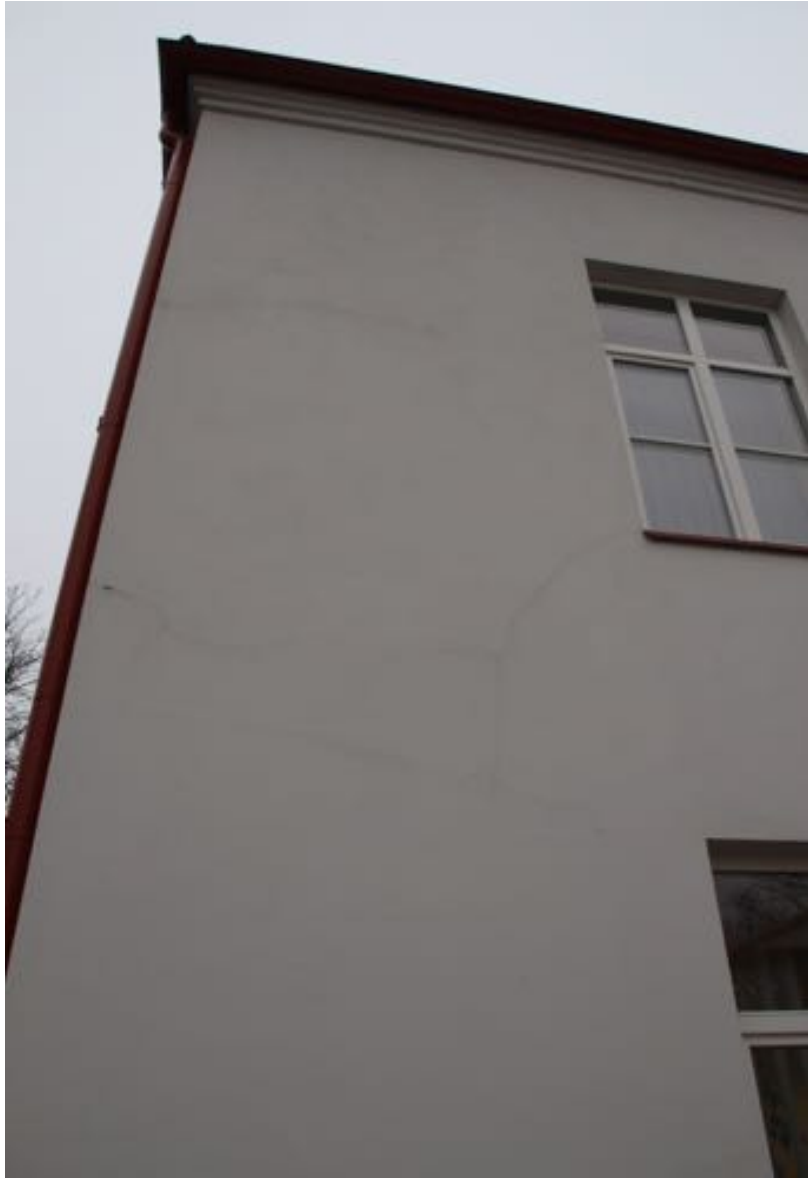
Nr. 4
Fotografavo
2017-12-01

Pavadinimas **Šiaurės vakarų korpusas iš ŠR**
Vaiva Kiniulienė
