KULTŪROS PAVELDO OBJEKTO BŪKLĖS PATIKRINIMO AKTAS

2017-12-01 Nr. KP-02

1. Pavadinimas: Pastatų komplekso, vad. Tauragės pilimi, bokštai
2. Unikalus kodas Kultūros vertybių registre: 23215
3. Nekilnojamojo kultūros paveldo vertinimo tarybos akto patvirtinimo data ir numeris (jei aktas patvirtintas) _____
4. Adresas: Dariaus ir Girėno g. 5, Tauragė, Tauragės miesto sen., Tauragės r. sav.
5. Valdytojas: V. Kudirkos g. 9, Tauragės m., Tauragės miesto sen., Tauragės r. sav., LT-72217, (8 446) 61512
(vardas, pavardė, gyv. vieta, tel. numeris/juridinio asmens pavadinimas, teisinė forma, buveinė, kodas, tel. numeris)
6. Paskelbtas ar nepaskelbtas saugomu kultūros paveldo objektu: Paskelbtas
7. Ankstesnio būklės patikrinimo akto data ir numeris _____

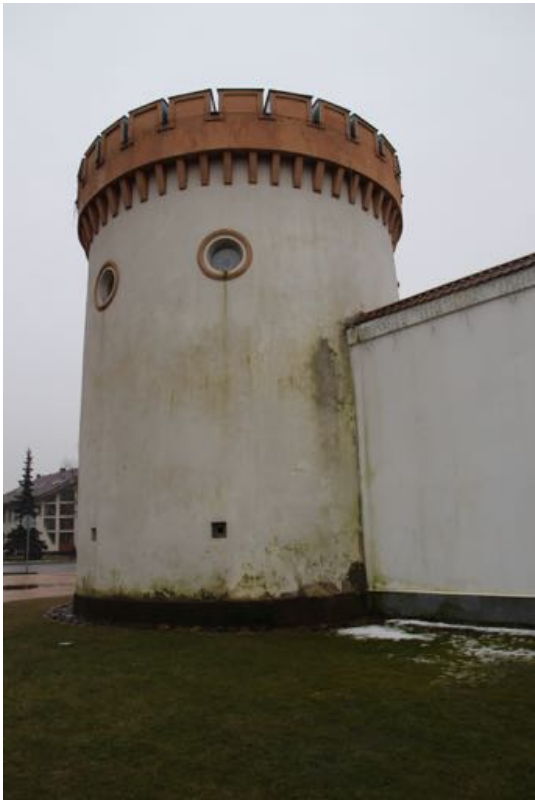
Kultūros vertybės kodas: 23215	
Nr. 1 Fotografavo 2017-12-01	Pavadinimas Rytinis bokštas iš ŠV Vaiva Kiniulienė	Data
		Kultūros vertybės kodas: 23215

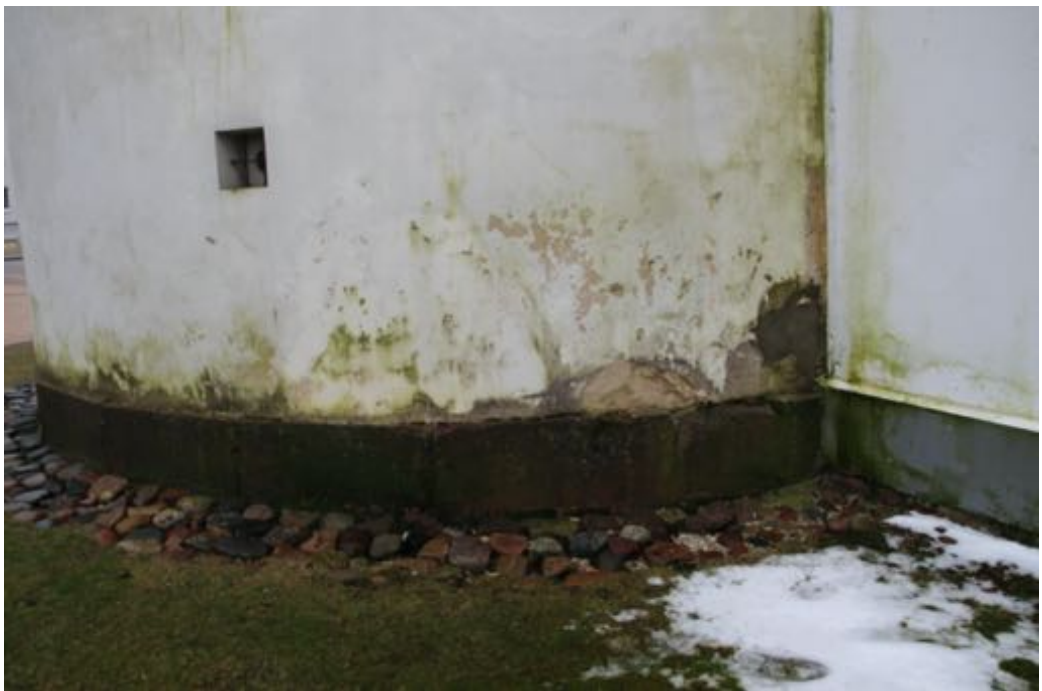
Nr. 2
Fotografavo
2017-12-01

10. Išvados apie kultūros paveldo objekto fizinės būklės pokytį: Objekto būklę reiktų vertinti kaip nepakitusią, nes pokyčiai nėra dideli. Pastebėta, kad vietomis bokštų tinkas įskilęs, dažai atsilaupe, ypač tas pastebima rytiniame bokšte, kurio sienos dar ir labai pažaliavusios. Nuo pietinio bokšto sienos (virš cokolio) atšokę keli tinko gabalai, todėl matyti plytų mūras. Vakarų bokštas iki pusės nudažytas naujai, todėl ryškiai skiriasi abiejų bokšto dalių spalvos. 2017 m. rudenį perdažytas šiaurinis bokštas.

Pavadinimas **Rytinio bokšto iš ŠV pažaliavusi siena ir nusilupę dažų plotai**
Vaiva Kiniulienė

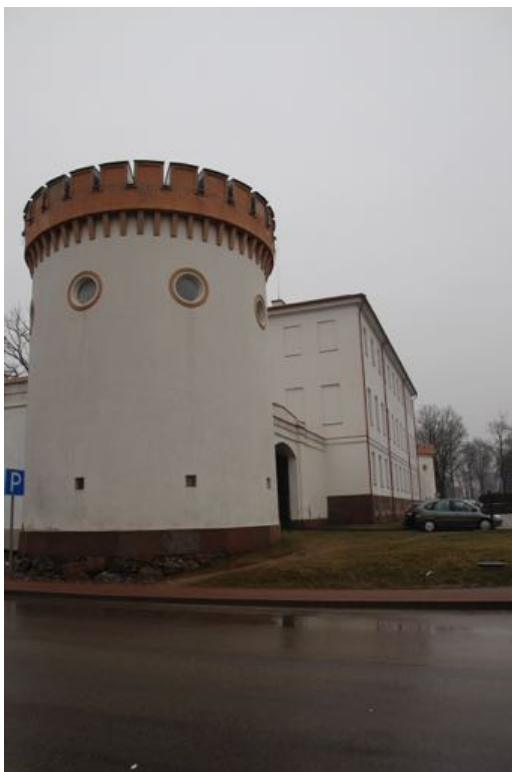
Nr. 3
Fotografavo
2017-12-01

Pavadinimas **Pietinis bokštas iš PV**
Vaiva Kiniulienė

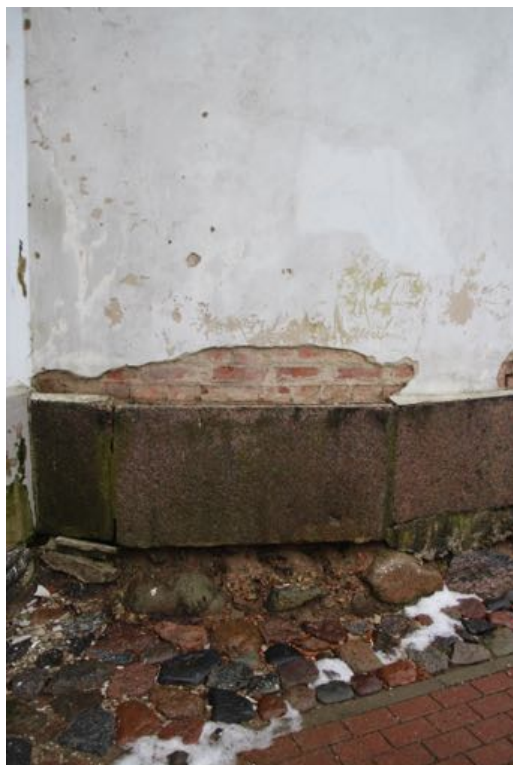
Nr. 4
Fotografavo
2017-12-01

Pavadinimas **Pietinio bokšto sienos dalis, nuo kurios atšoko tinkas**
Vaiva Kiniulienė

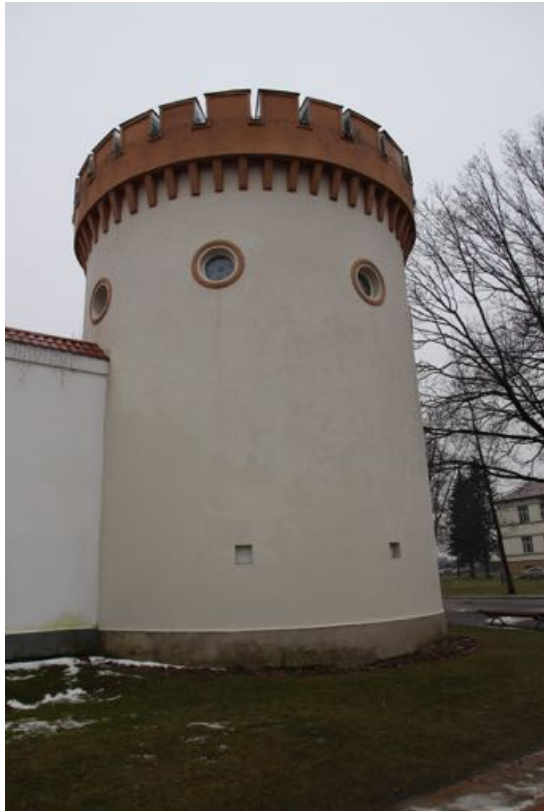
Nr. 5
Fotografavo
2017-12-01

Pavadinimas **Šiaurinis bokštas iš PR**
Vaiva Kiniulienė

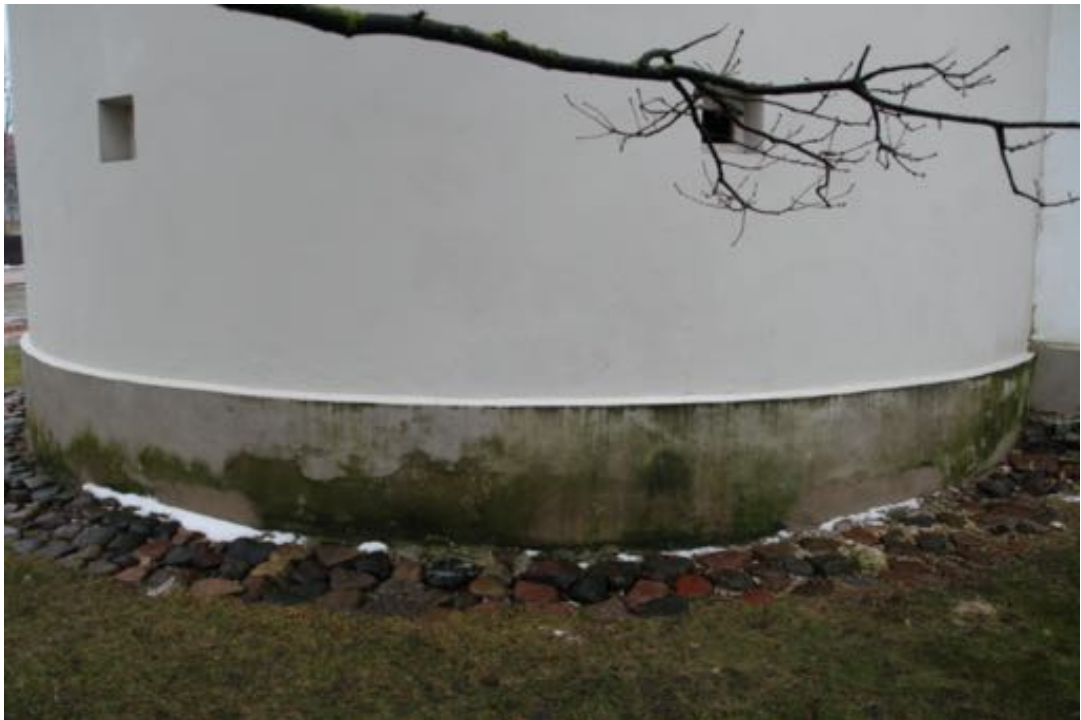
<p>Nr. 6 Fotografavo 2017-12-01</p>	<p>Pavadinimas Šiaurinio bokšto pažaliavusi cokolinė dalis Vaiva Kiniulienė</p>	<p>Data</p>
 		<p>Kultūros vertybės kodas: 23215</p>
<p>Nr. 7 Fotografavo 2017-12-01</p>	<p>Pavadinimas Vakarinis bokštas iš ŠR Vaiva Kiniulienė</p>	<p>Data</p>
		<p>Kultūros vertybės kodas: 23215</p>

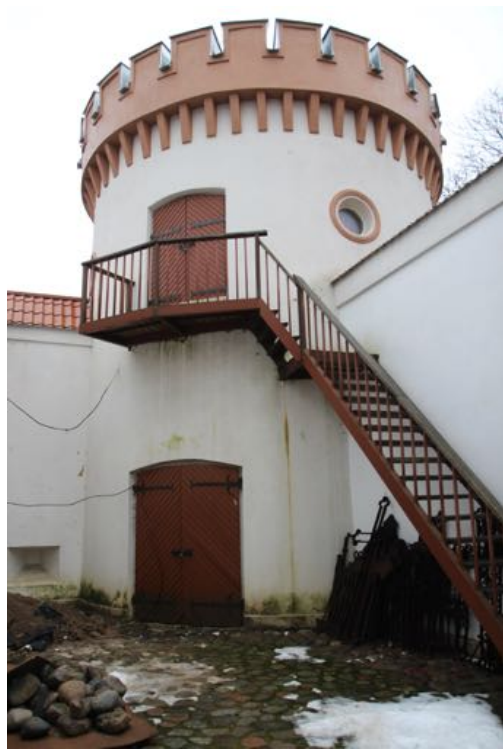
Nr. 8
Fotografavo
2017-12-01

Pavadinimas **Vakarinis bokštas iš R**
Vaiva Kiniulienė
