**KULTŪROS PAVELDO OBJEKTO BŪKLĖS PATIKRINIMO AKTAS**

2017-12-01 Nr. KP-06

1. Pavadinimas: Pastatų komplekso, vad. Tauragės pilimi, tvora su vartais
2. Unikalus kodas Kultūros vertybių registre: 23216
3. Nekilnojamojo kultūros paveldo vertinimo tarybos akto patvirtinimo data ir numeris (jei aktas patvirtintas) \_\_\_\_\_
4. Adresas: Dariaus ir Girėno g. 5, Tauragė, Tauragės miesto sen., Tauragės r. sav.
5. Valdytojas: V. Kudirkos g. 9, Tauragės m., Tauragės miesto sen., Tauragės r. sav., LT-72217, (8 446) 61512  
(vardas, pavardė, gyv. vieta, tel. numeris/juridinio asmens pavadinimas, teisinė forma, buveinė, kodas, tel. numeris)
6. Paskelbtas ar nepaskelbtas saugomu kultūros paveldo objektu: Paskelbtas
7. Ankstesnio būklės patikrinimo akto data ir numeris \_\_\_\_\_

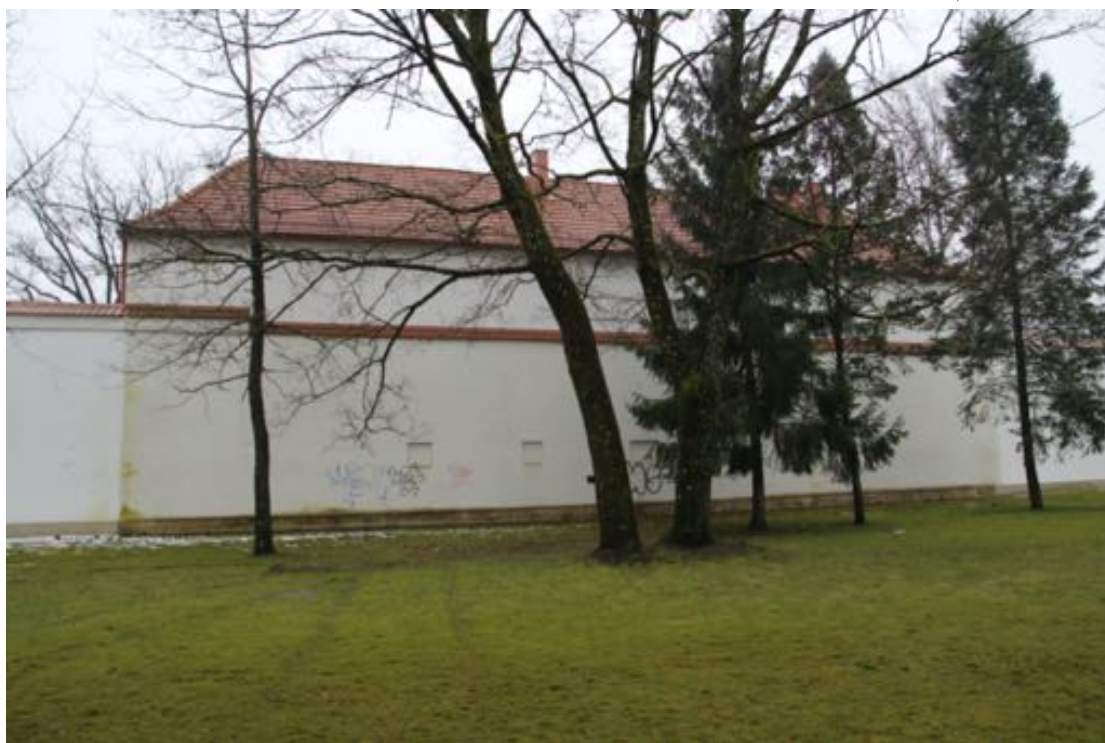
Nr. 1  
Fotografavo  
2017-12-01

Pavadinimas **Tvora iš Š**  
Vaiva Kiniulienė

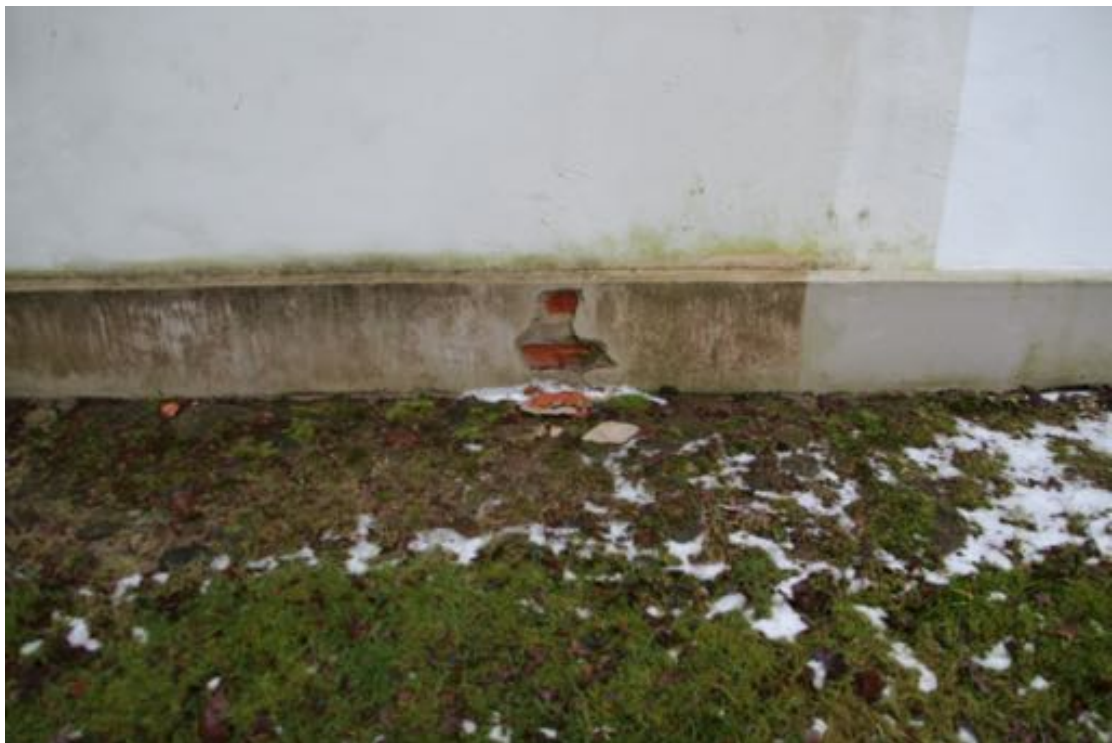
Nr. 2  
Fotografavo  
2017-12-01

10. Išvados apie kultūros paveldo objekto fizinės būklės pokytį: Objekto būklę reiktų vertinti kaip nepakitusią, nes pokyčiai nežymūs. Vis tik pastebėta, kad visu perimetru tvora yra šiek tiek pažaliavusi, vietomis atšokę dažai, o iš ŠV pusės nuo cokolio nukritusi nedidelė dalis tinko ir matyti plytų mūras. Arkinė galerija prie rytinio bokšto bei dalis tvoros abipus vartų 2017 m. rudenį buvo naujai perdažyta. Medinių vartų būklė gera.

Pavadinimas **Tvoros iš Š cokolinės dalies tīnko nutrupējimas**  
Vaiva Kīniulienē

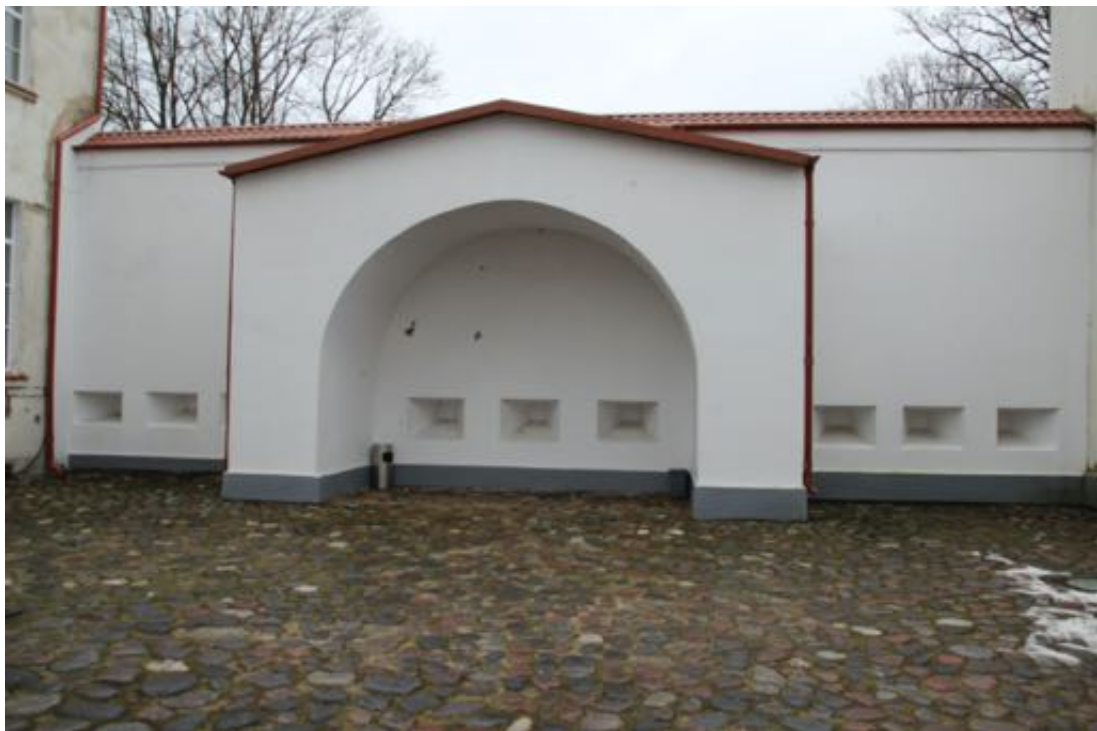
<p>Nr. 3 Fotografavo 2017-12-01</p>	<p>Pavadinimas <b>Arkinė galerija prie rytinio bokšto</b> Vaiva Kiniulienė</p>	<p>Data</p>
 		<p>Kultūros vertybės kodas: 23216</p>
<p>Nr. 4 Fotografavo 2017-12-01</p>	<p>Pavadinimas <b>Vartai prie pietinio bokšto</b> Vaiva Kiniulienė</p>	<p>Data</p>
		<p>Kultūros vertybės kodas: 23216</p>

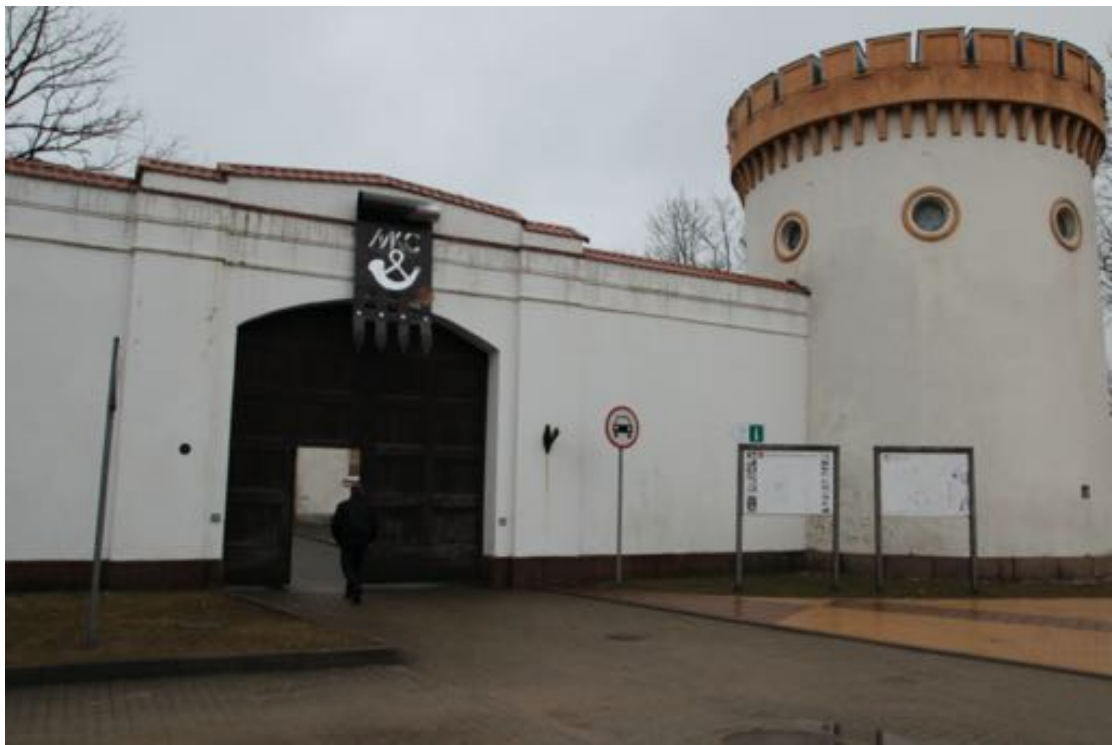
Nr. 5  
Fotografavo  
2017-12-01

Pavadinimas **Vartai prie rytinio bokšto**  
Vaiva Kiniulienė

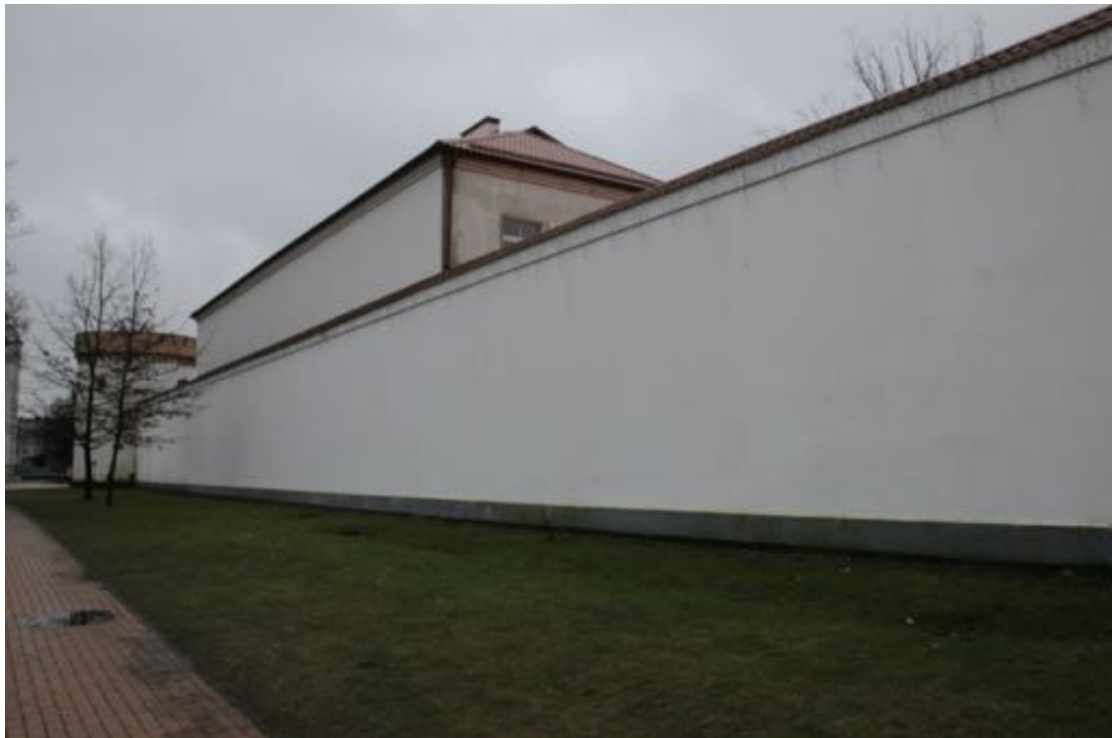
Nr. 6  
Fotografavo  
2017-12-01

Pavadinimas **Tvora iš ŠV**  
Vaiva Kiniulienė
