KULTŪROS PAVELDO OBJEKTO BŪKLĖS PATIKRINIMO AKTAS

2017-12-07 Nr. KP-07

1. Pavadinimas: Bankas
2. Unikalus kodas Kultūros vertybių registre: 15948
3. Nekilnojamojo kultūros paveldo vertinimo tarybos akto patvirtinimo data ir numeris (jei aktas patvirtintas) _____
4. Adresas: Dariaus ir Girėno g. 7 / Vytauto g. 81, Tauragė, Tauragės miesto sen., Tauragės r. sav.
5. Valdytojas: Privatūs asmenys
(vardas, pavardė, gyv. vieta, tel. numeris/juridinio asmens pavadinimas, teisinė forma, buveinė, kodas, tel. numeris)
6. Paskelbtas ar nepaskelbtas saugomu kultūros paveldo objektu: Paskelbtas
7. Ankstesnio būklės patikrinimo akto data ir numeris _____

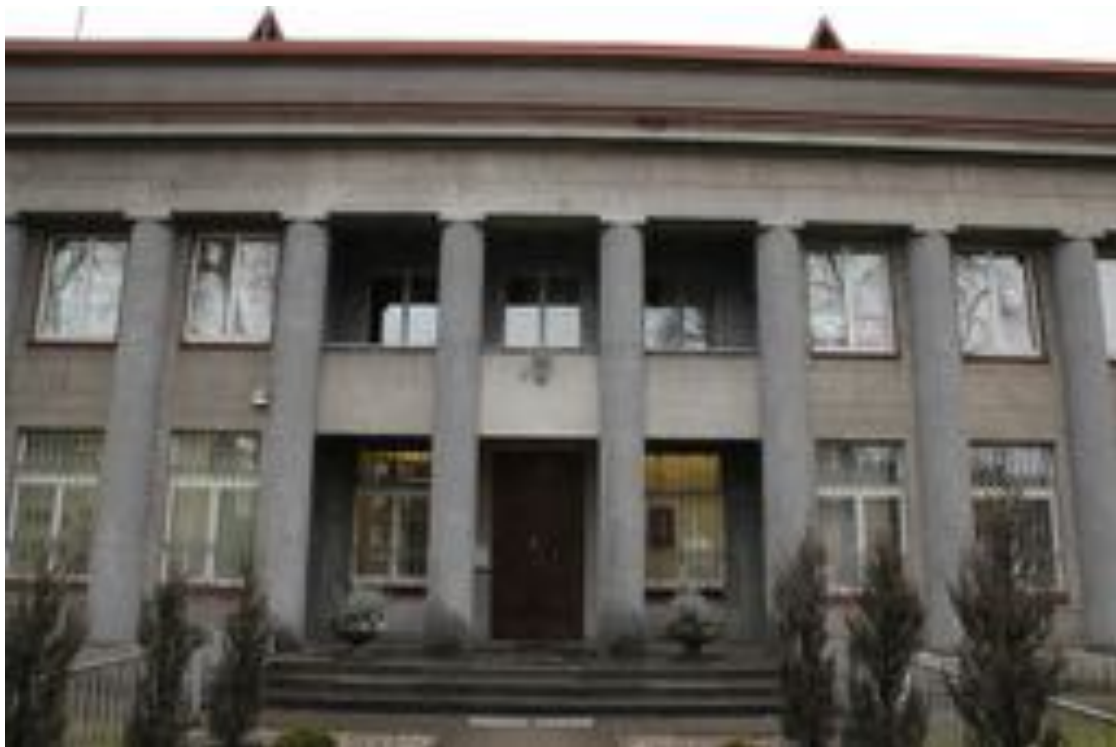
Kultūros vertybės kodas: 15948	
Nr. 1 Fotografavo 2017-12-01	Pavadinimas Bankas iš PR Vaiva Kiniulienė	Data
	Kultūros vertybės kodas: 15948

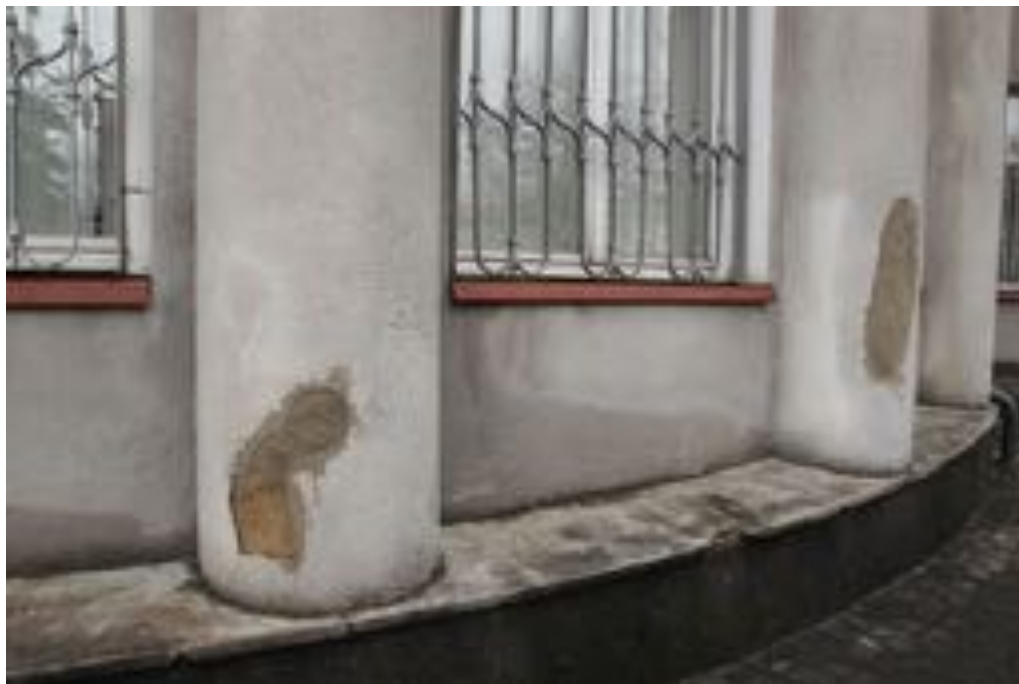
Nr. 4
Fotografavo
2017-12-01

Pavadinimas **Banko pusapvalė kolonada iš Š**
Vaiva Kiniulienė
