KULTŪROS PAVELDO OBJEKTO BŪKLĖS PATIKRINIMO AKTAS

2016-11-04 Nr. 1

1. Pavadinimas: Tauragės dvarvietė
2. Unikalus kodas Kultūros vertybių registre: 27100
3. Nekilnojamojo kultūros paveldo vertinimo tarybos akto patvirtinimo data ir numeris (jei aktas patvirtintas) _____
4. Adresas: Taurų k., Tauragės sen., Tauragės r. sav.
5. Valdytojas: Nacionalinė žemės tarnyba prie Žemės ūkio ministerijos, Gedimino pr. 19, Vilniaus m., Vilniaus m. sav., LT-01103, 188704927, (8 706) 86666
(vardas, pavardė, gyv. vieta, tel. numeris/juridinio asmens pavadinimas, teisinė forma, buveinė, kodas, tel. numeris)
6. Paskelbtas ar nepaskelbtas saugomu kultūros paveldo objektu: Paskelbtas
7. Ankstesnio būklės patikrinimo akto data ir numeris _____

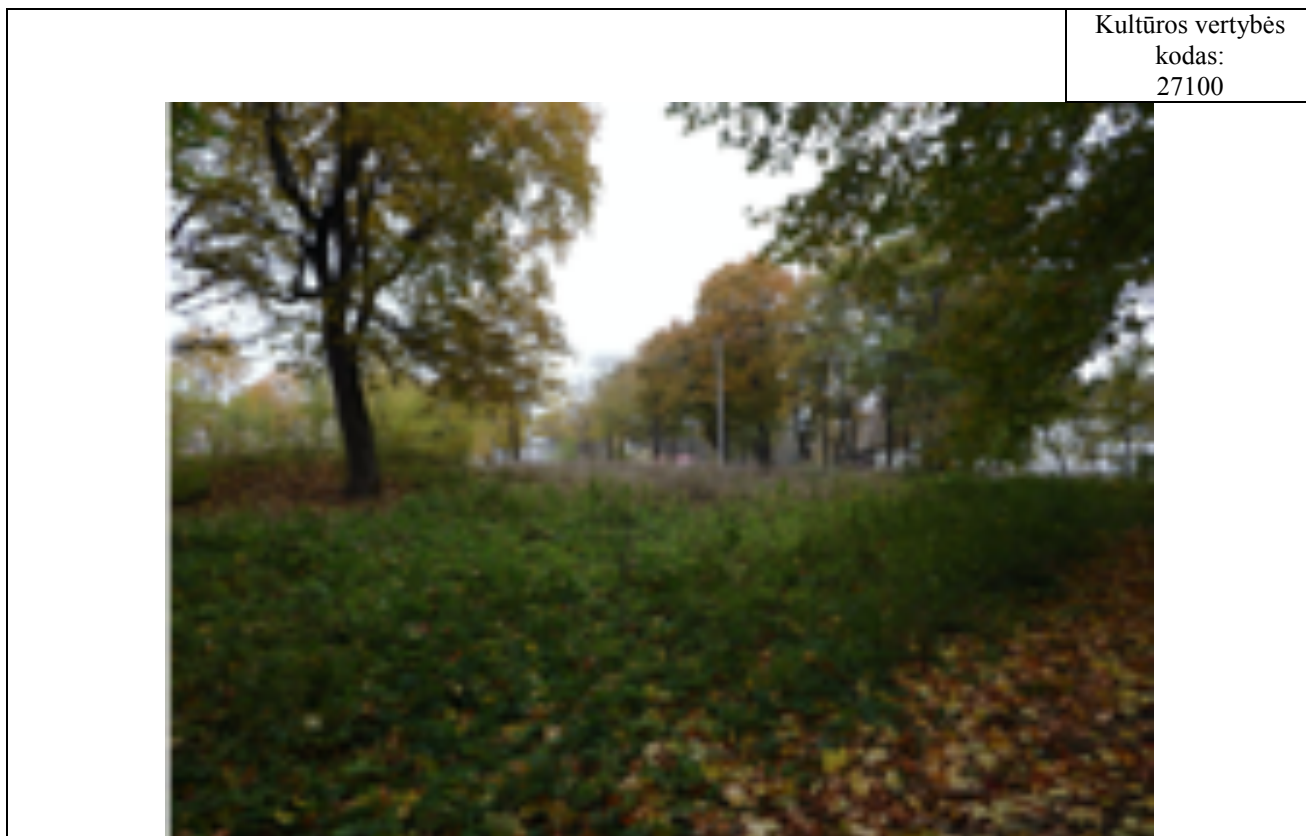
Nr. 1

Pavadinimas **Tauragės dvarvietė iš PR pusės**

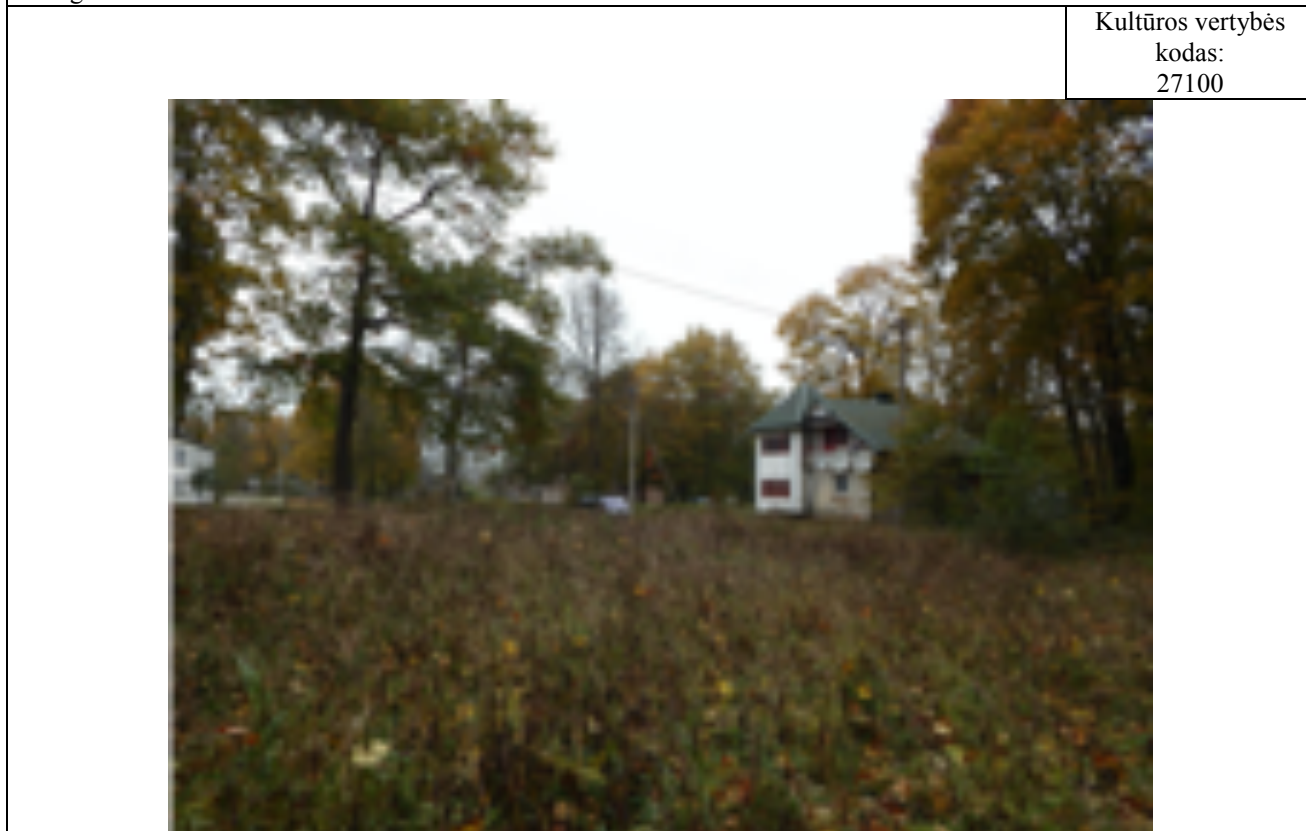
Nr. 2

Pavadinimas **Tauragės dvarvietės pietinė dalis iš PR pusės**

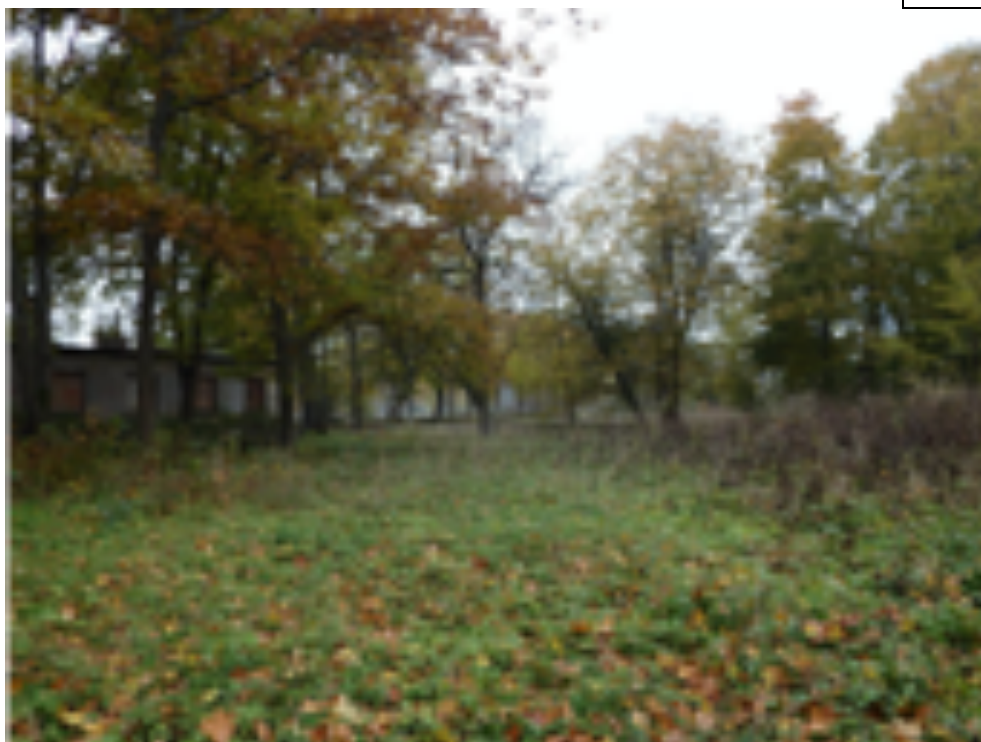
Nr. 3

Pavadinimas **Tauragės dvarvietės ŠV dalis iš PR pusės**

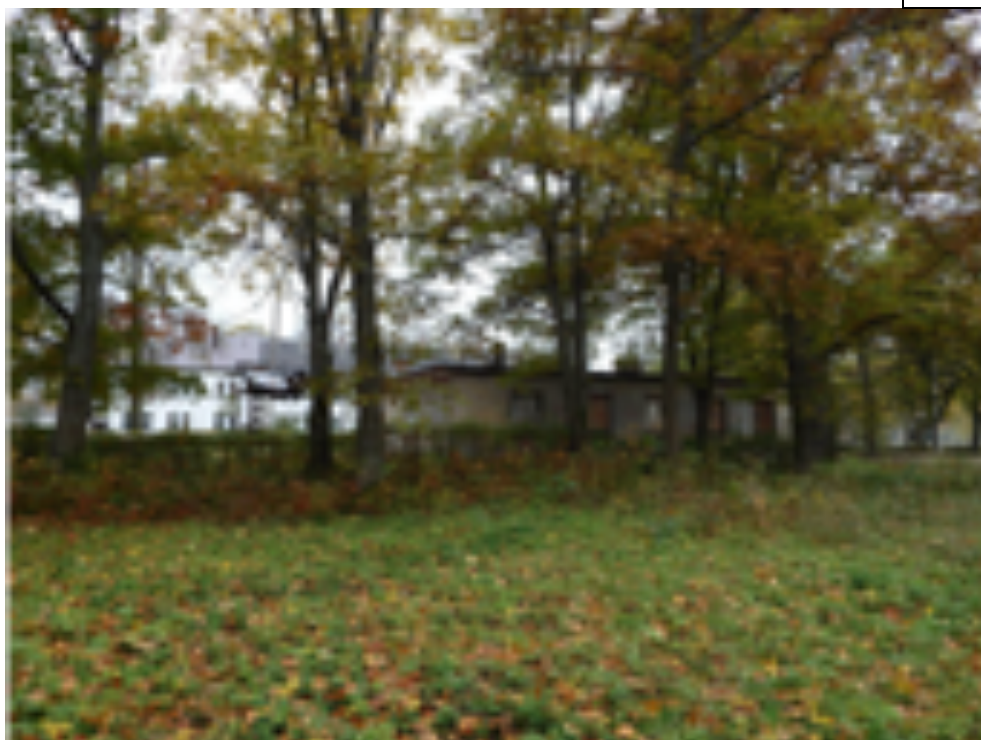
Nr. 4

Pavadinimas **Tauragės dvarvietės centrinė dalis iš PR pusės**

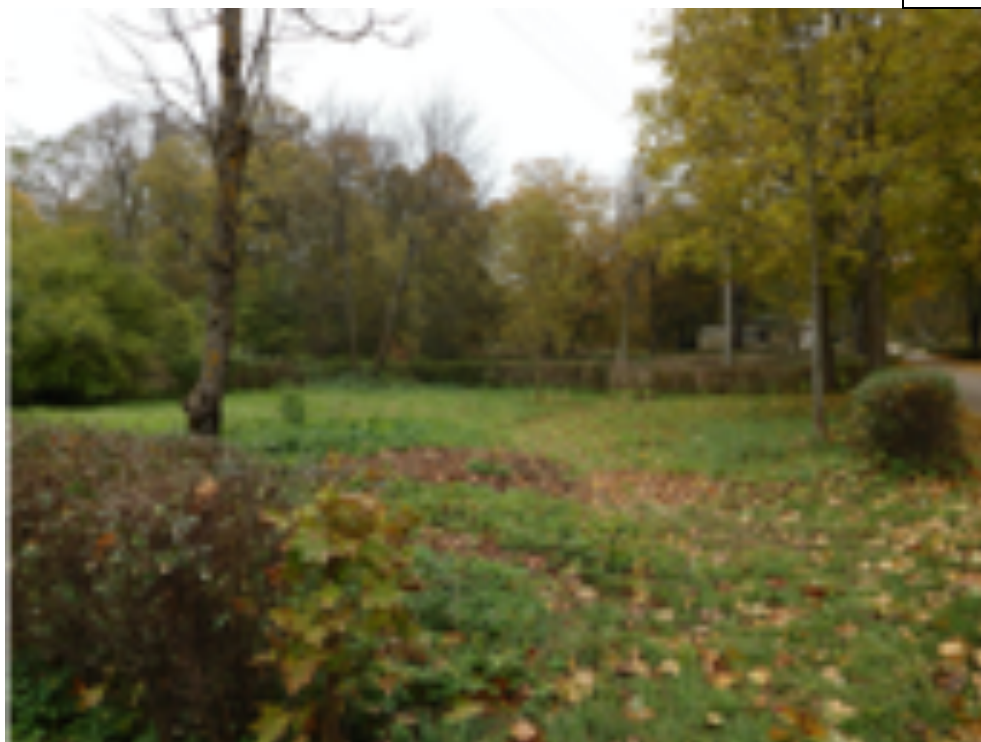
Nr. 5

Pavadinimas **Tauragės dvarvietės ŠV dalis iš ŠR pusės**

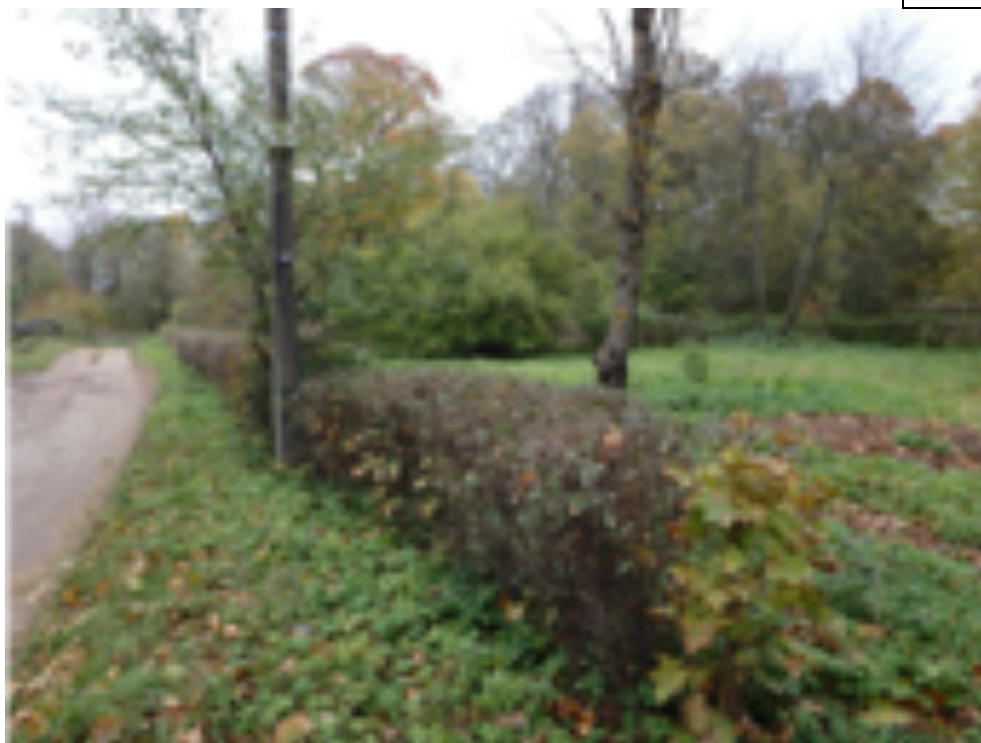
Nr. 6

Pavadinimas **Tauragės dvarvietės ŠV dalis iš PV pusės**

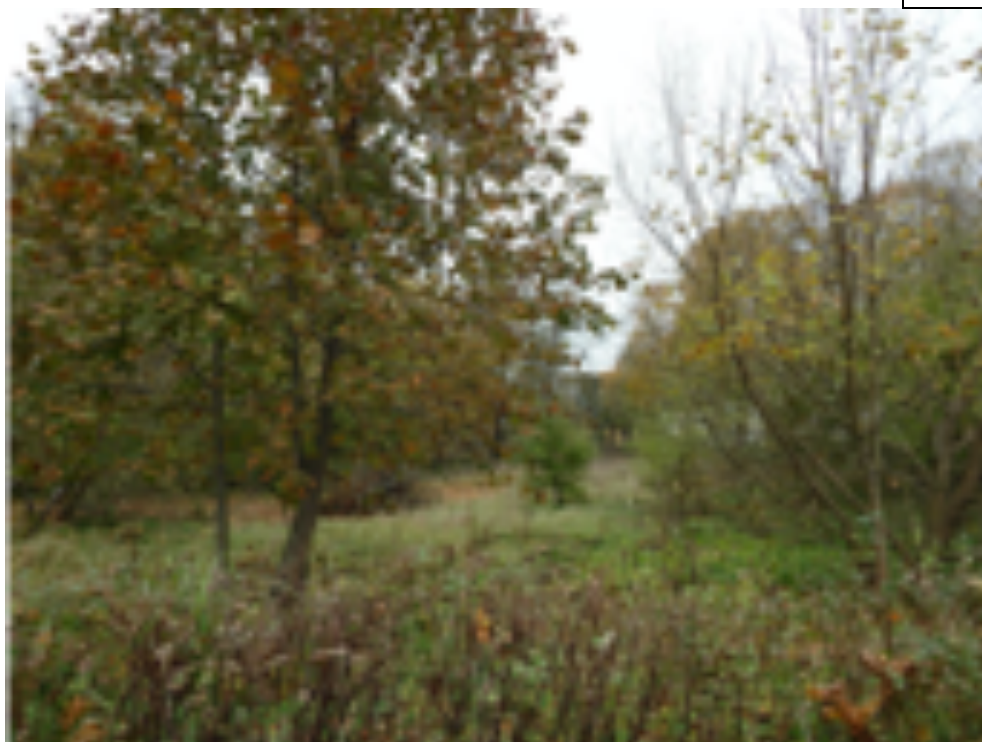
Nr. 7
Fotografavo

Pavadinimas **Tauragės dvarvietė ŠV-PR kryptimi**
Edmundas Mažrimas
