KULTŪROS PAVELDO OBJEKTO BŪKLĖS PATIKRINIMO AKTAS

2016-10-29 Nr. 1

1. Pavadinimas: Lurdo Švč. M. Marijos skulptūra
2. Unikalus kodas Kultūros vertybių registre: 28310
3. Nekilnojamojo kultūros paveldo vertinimo tarybos akto patvirtinimo data ir numeris (jei aktas patvirtintas) _____
4. Adresas: Parko g. Trepų k., Skaudvilės sen., Tauragės r. sav.
5. Valdytojas: Tauragės r. sav., Skaudvilės sen., Upynos g. 3, Skaudvilės m., Skaudvilės sen., Tauragės r. sav., LT-73423, 188655355, (8446) 58296
(vardas, pavardė, gyv. vieta, tel. numeris/juridinio asmens pavadinimas, teisinė forma, buveinė, kodas, tel. numeris)
6. Paskelbtas ar nepaskelbtas saugomu kultūros paveldo objektu: Paskelbtas
7. Ankstesnio būklės patikrinimo akto data ir numeris _____

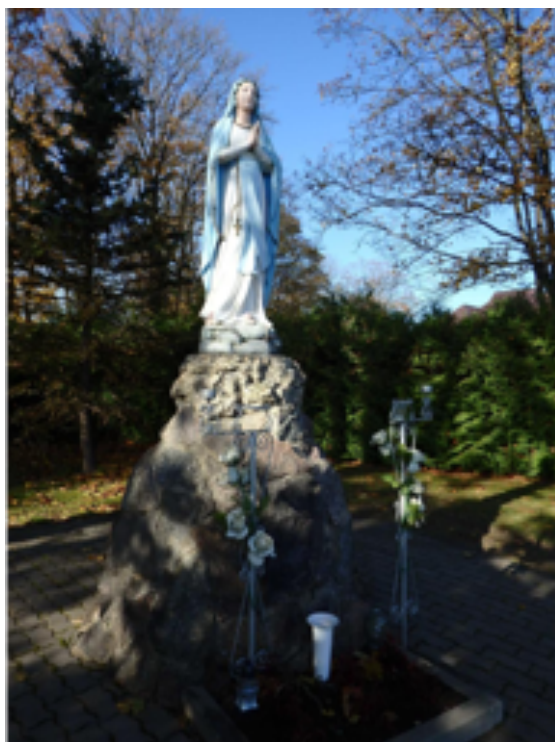
Nr. 1
Fotografavo

Pavadinimas **Lurdo Švč. M. Marijos skulptūra iš R pusės**
Edmundas Mažrimas

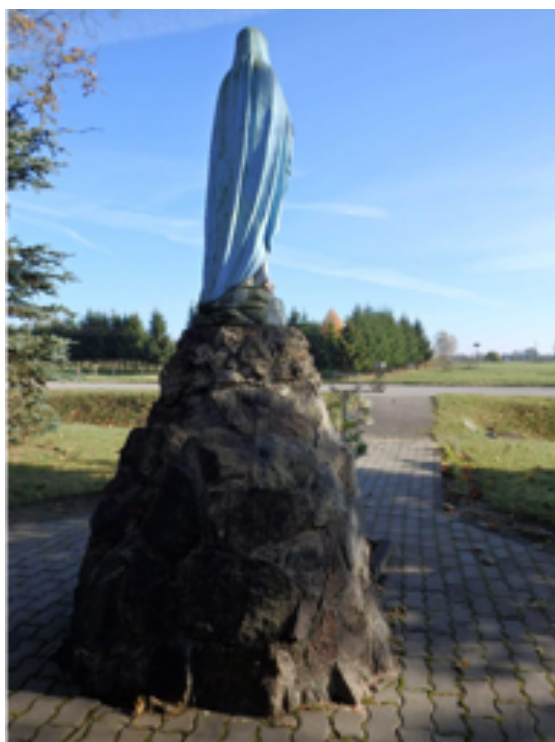
Nr. 2
Fotografavo

10. Išvados apie kultūros paveldo objekto fizinės būklės pokytį: Objekto būklė iš esmės nepakito, tačiau skulptūros postamento bei pačios skulptūros galinė dalis šiek tiek apsamanojusi – pažaliavusi.

Pavadinimas **Lurdo Švč. M. Marijos skulptūra iš V pusės**
Edmundas Mažrimas

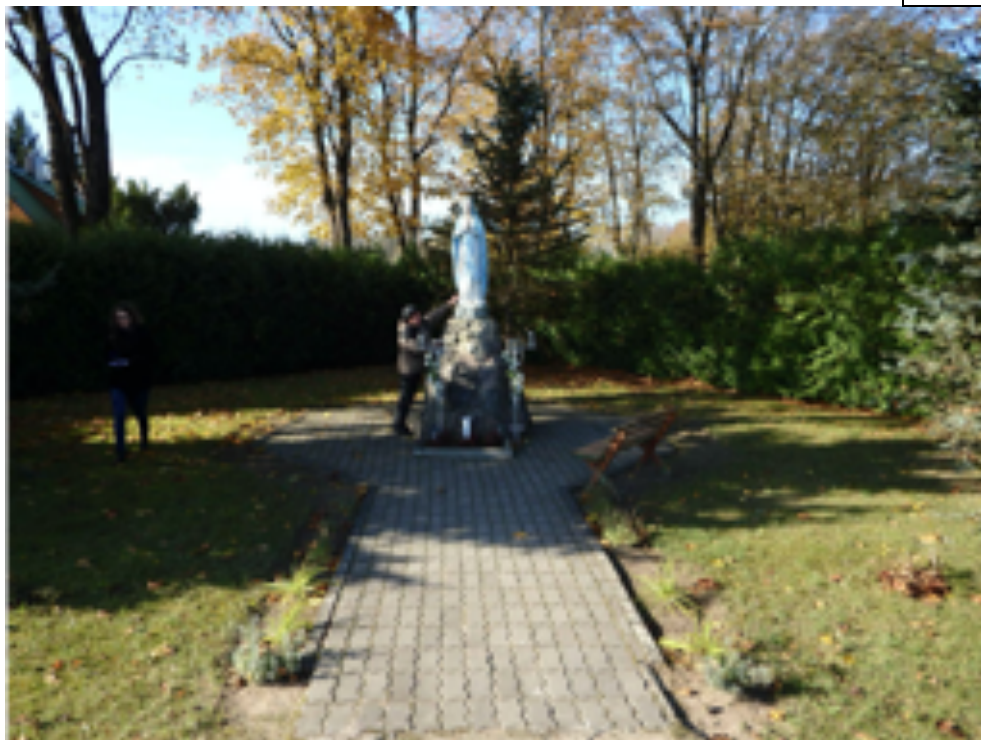
Nr. 3
Fotografavo

Pavadinimas **Lurdo Švč. M. Marijos skulptūra**
Edmundas Mažrimas
