**KULTŪROS PAVELDO OBJEKTO BŪKLĖS PATIKRINIMO AKTAS**

2016-10-29 Nr. 1

1. Pavadinimas: Arklidė
2. Unikalus kodas Kultūros vertybių registre: 28304
3. Nekilnojamojo kultūros paveldo vertinimo tarybos akto patvirtinimo data ir numeris (jei aktas patvirtintas) \_\_\_\_\_
4. Adresas: Parko g. 14 Trepų k., Skaudvilės sen., Tauragės r. sav. LT-73412
5. Valdytojas: Kęstutis Lėveris, Trepų k.  
(vardas, pavardė, gyv. vieta, tel. numeris/juridinio asmens pavadinimas, teisinė forma, buveinė, kodas, tel. numeris)
6. Paskelbtas ar nepaskelbtas saugomu kultūros paveldo objektu: Paskelbtas
7. Ankstesnio būklės patikrinimo akto data ir numeris \_\_\_\_\_

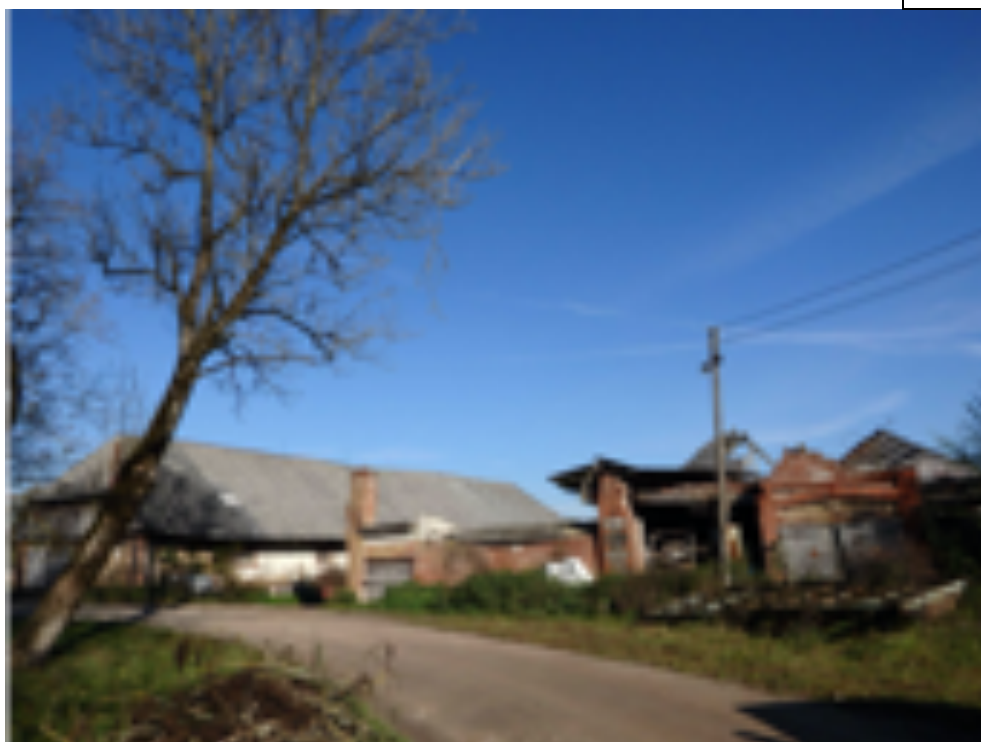
Nr. 1  
Fotografavo

Pavadinimas **Arklidės iš P pusės**  
Edmundas Mažrimas

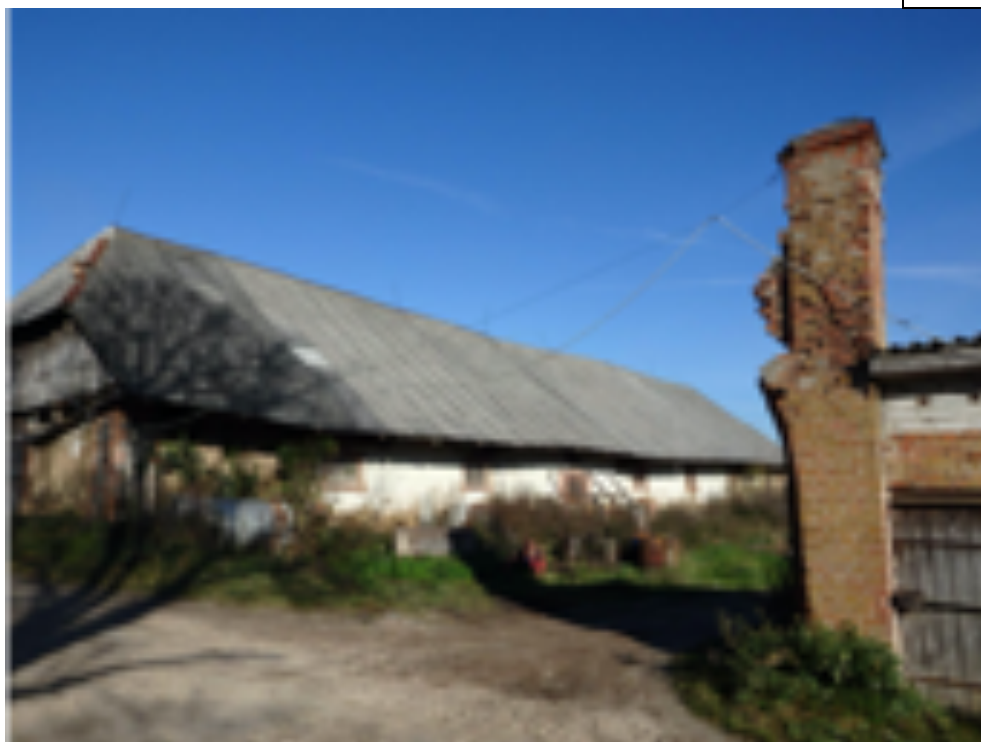
Nr. 2  
Fotografavo

Pavadinimas **Kairysis arklidžių korpusas iš P pusės**  
Edmundas Mažrimas

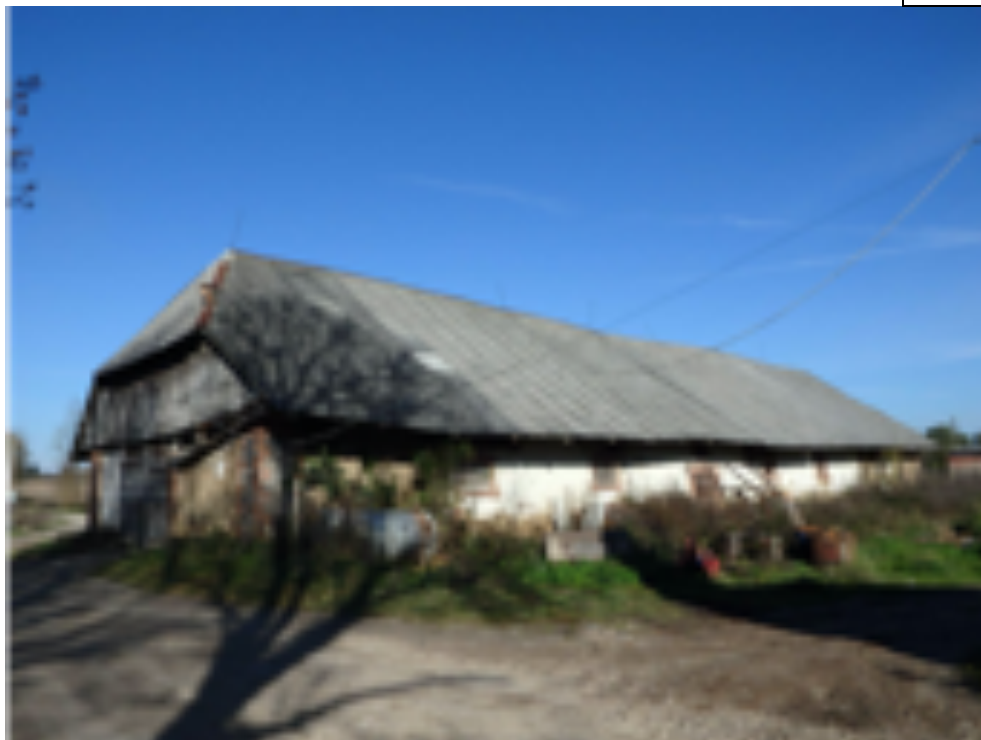
Nr. 3

Pavadinimas **Kairysis arklidžių korpusas iš PR pusės**

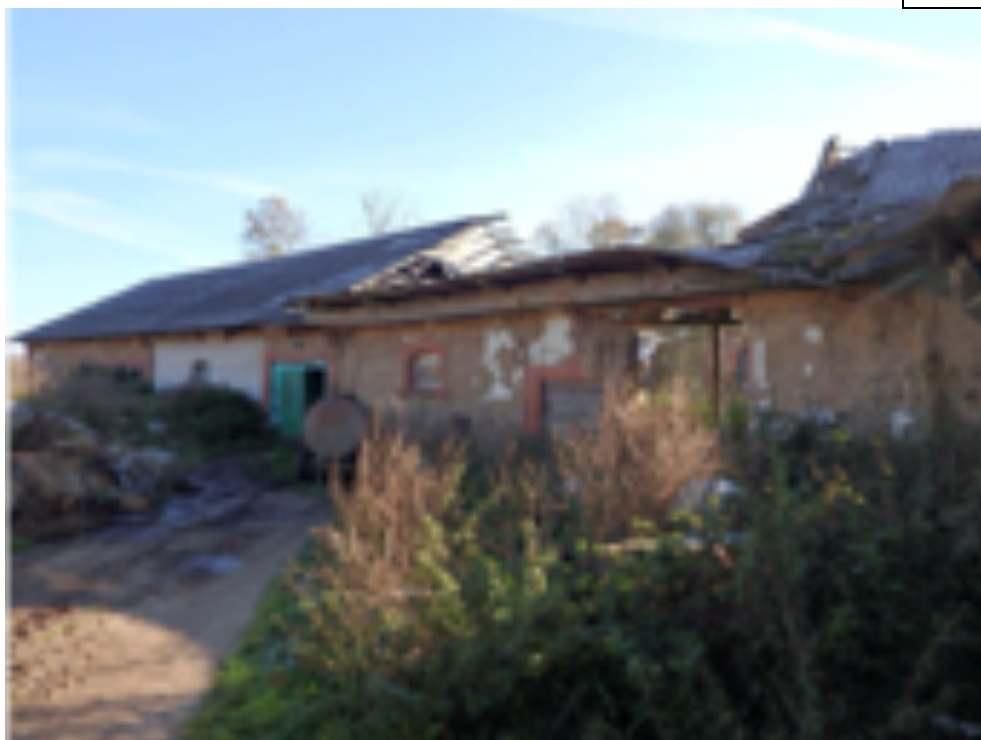
Nr. 4

Pavadinimas **Dešinysis arklidžių korpusas iš VP pusės**

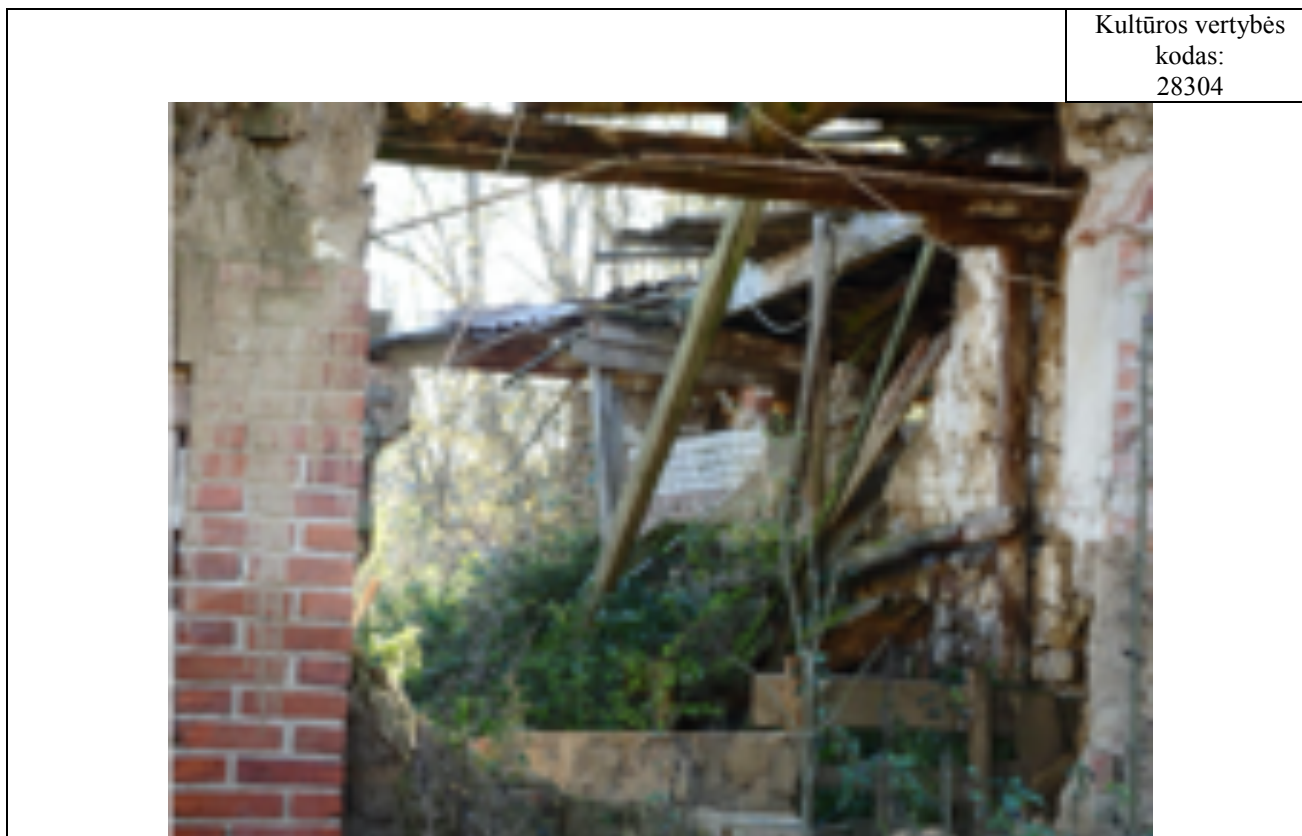
Nr. 5

Pavadinimas **Dešiniojo arklidžių korpuso fragmentas**

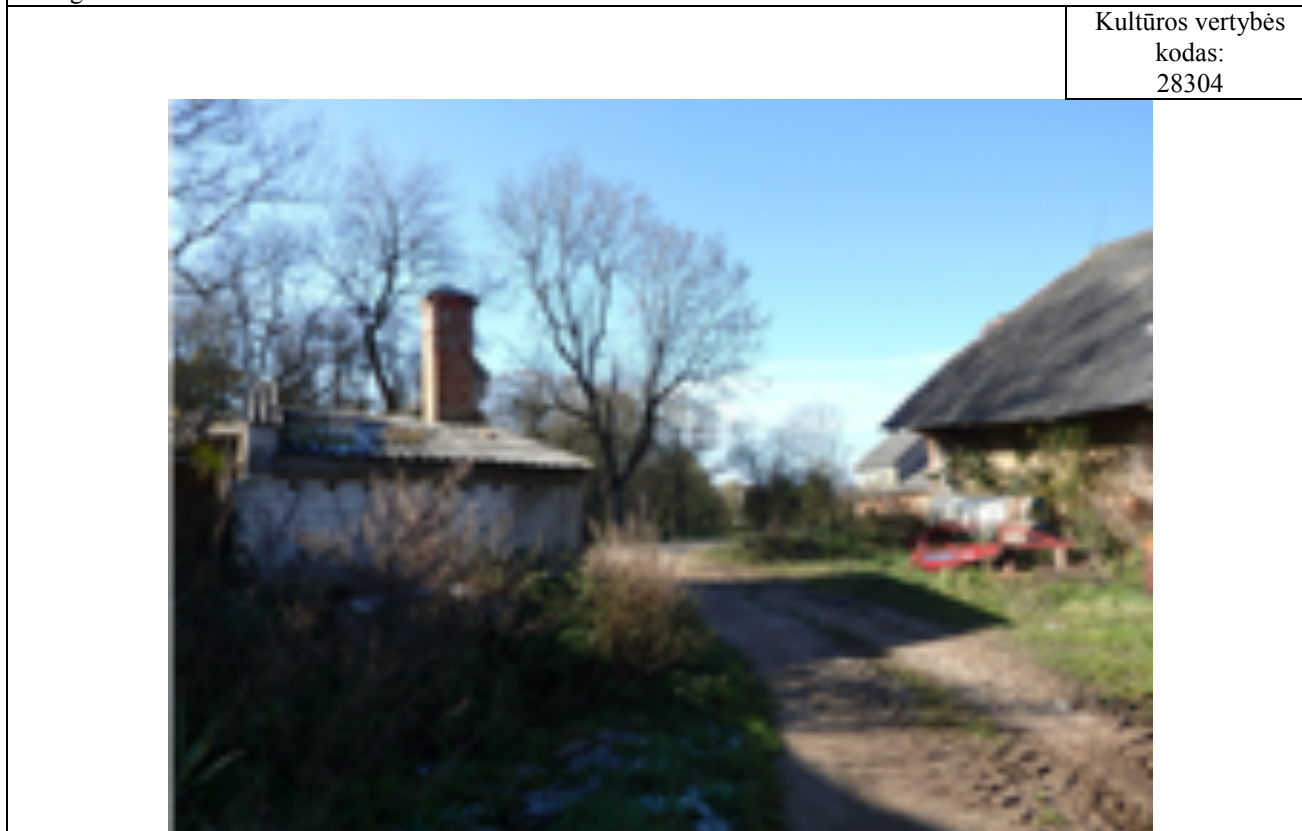
Nr. 6

Pavadinimas **Arklidžių kiemas iš ŠR pusės**

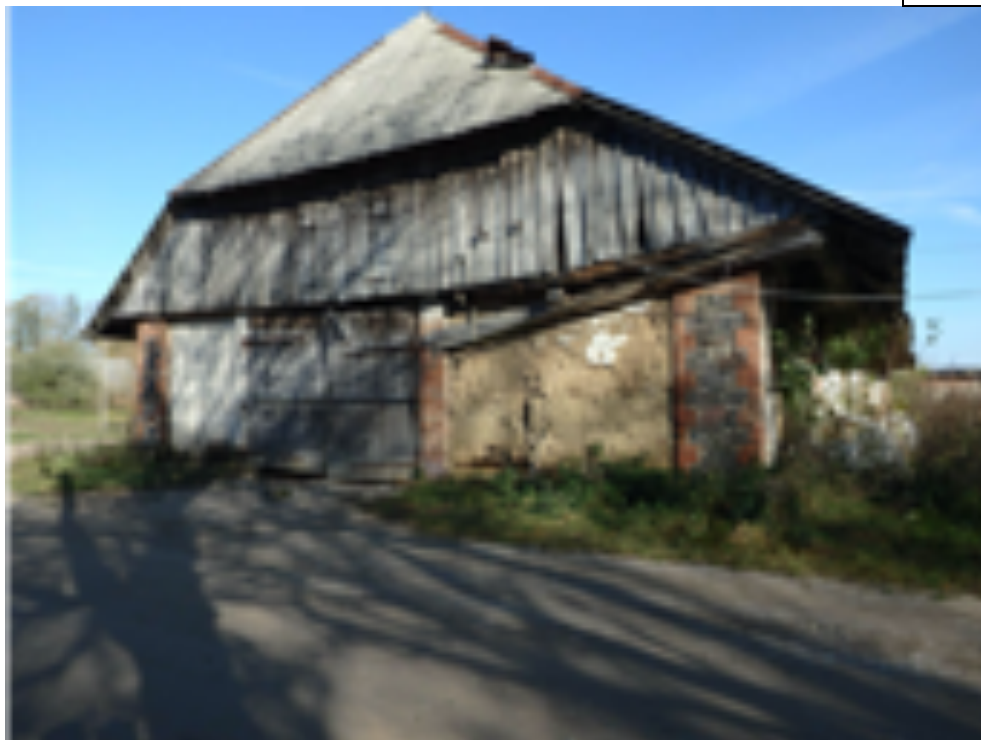
Nr. 7

Pavadinimas **Kairysis arklidžių korpusas iš P pusės**

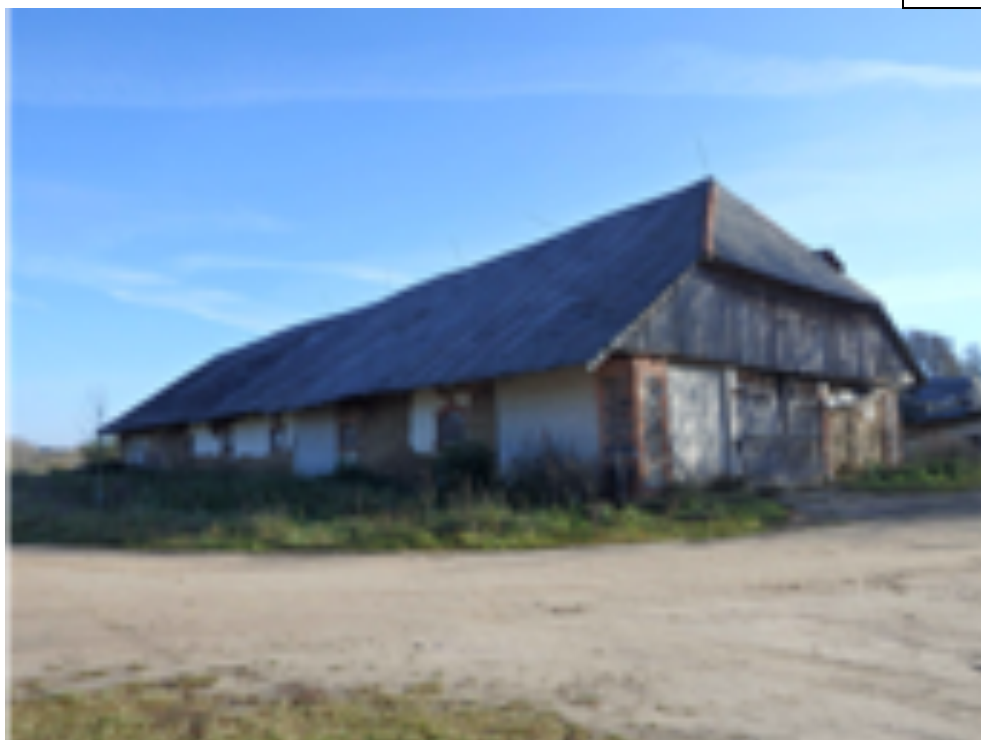
Nr. 8

Pavadinimas **Kairysis arklidžių korpusas iš V pusės**

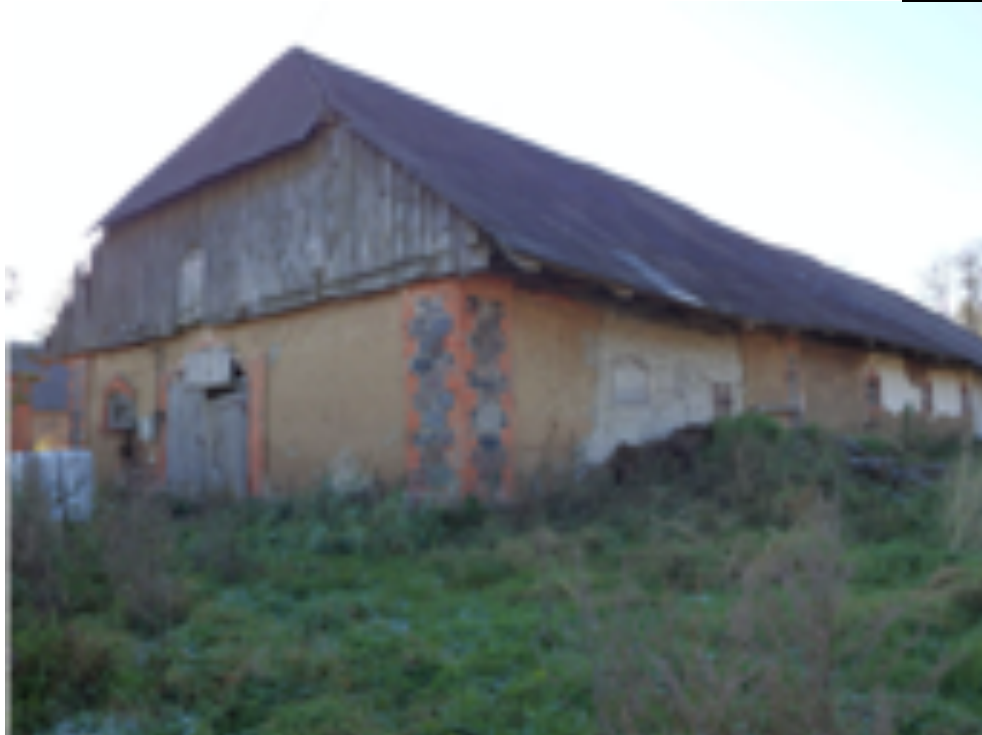
Nr. 9

Pavadinimas **Kairysis arklidžių korpusas iš Š pusės**

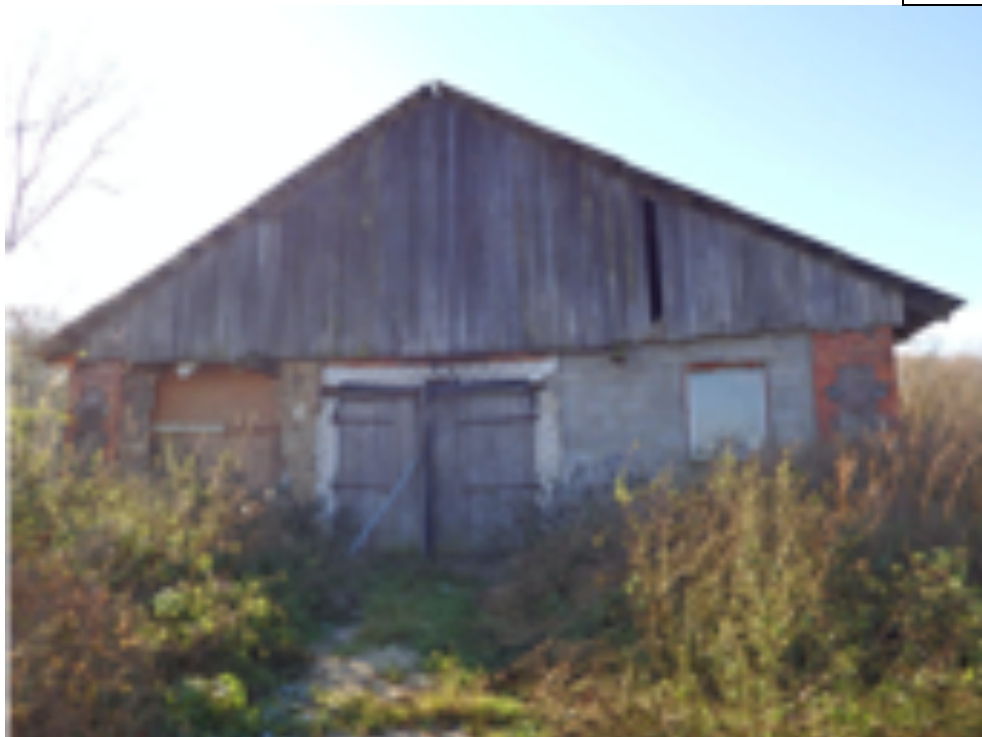
Nr. 10

Pavadinimas **Dešinysis arklidžių korpusas iš ŠR pusės**

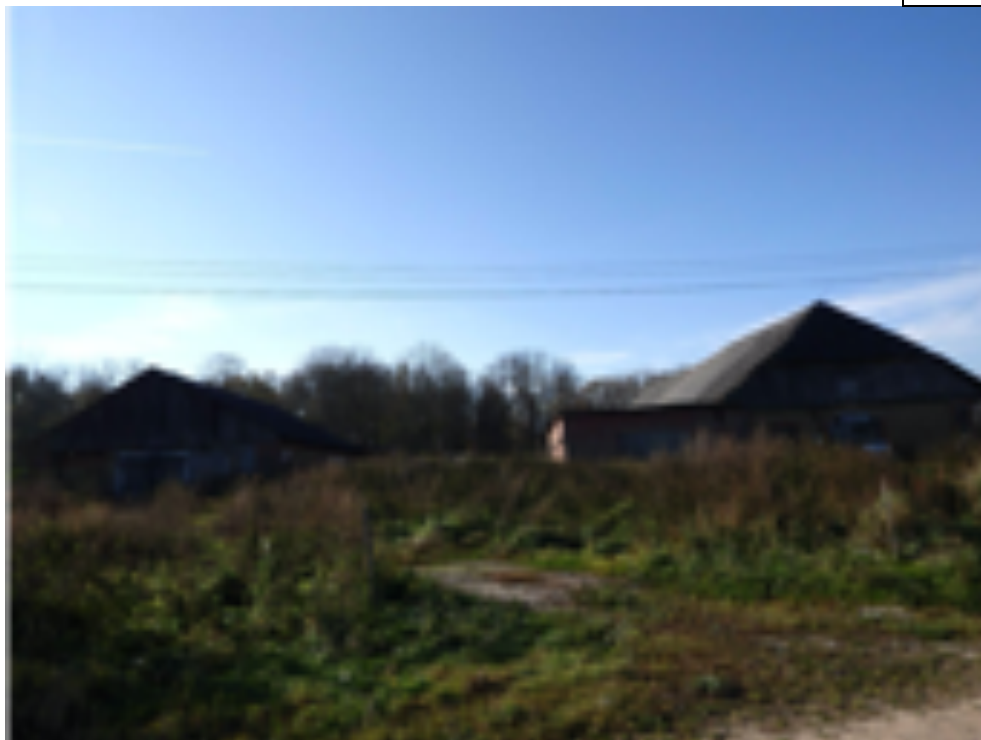
Nr. 11  
Fotografavo

Pavadinimas **Arklidės iš ŠR pusės**  
Edmundas Mažrimas

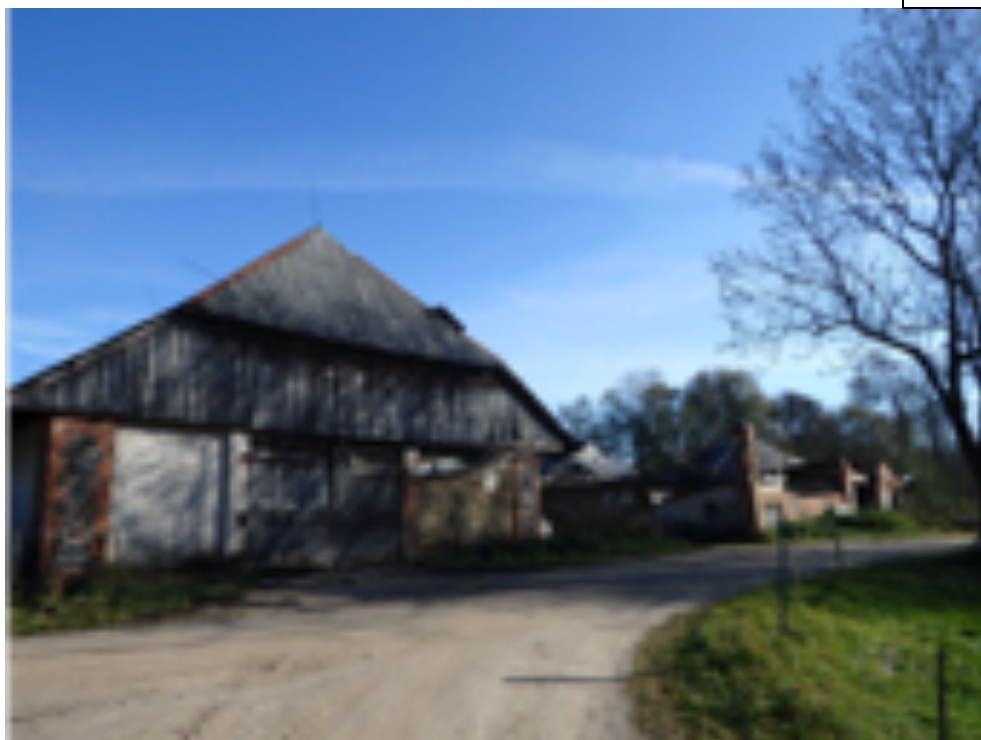
Nr. 12  
Fotografavo

Pavadinimas **Arklidės iš VPV pusės**  
Edmundas Mažrimas
