KULTŪROS PAVELDO OBJEKTO BŪKLĖS PATIKRINIMO AKTAS

2016-10-29 Nr. 1

1. Pavadinimas: Daržinė
2. Unikalus kodas Kultūros vertybių registre: 28307
3. Nekilnojamojo kultūros paveldo vertinimo tarybos akto patvirtinimo data ir numeris (jei aktas patvirtintas) _____
4. Adresas: Parko g. 21 Trepų k., Skaudvilės sen., Tauragės r. sav. LT-73412
5. Valdytojas: Bešeimininkis
(vardas, pavardė, gyv. vieta, tel. numeris/juridinio asmens pavadinimas, teisinė forma, buveinė, kodas, tel. numeris)
6. Paskelbtas ar nepaskelbtas saugomu kultūros paveldo objektu: Paskelbtas
7. Ankstesnio būklės patikrinimo akto data ir numeris _____

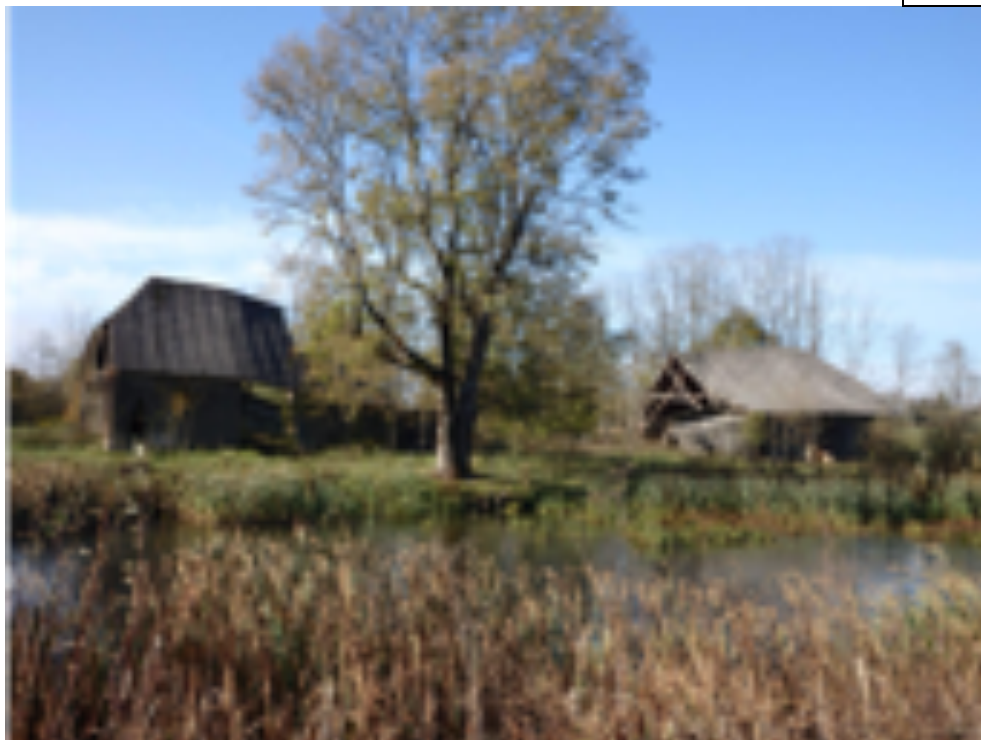
Nr. 1
Fotografavo

Pavadinimas **Daržinė iš ŠR pusės**
Edmundas Mažrimas

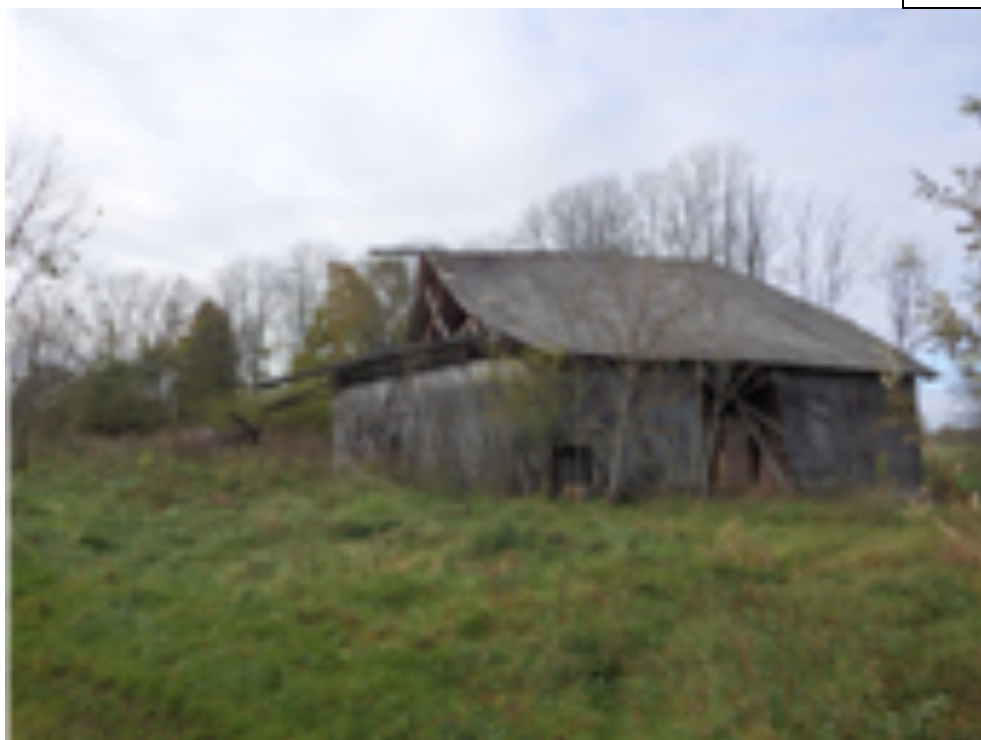
Nr. 2
Fotografavo

Pavadinimas **Daržinė iš PR pusės**
Edmundas Mažrimas

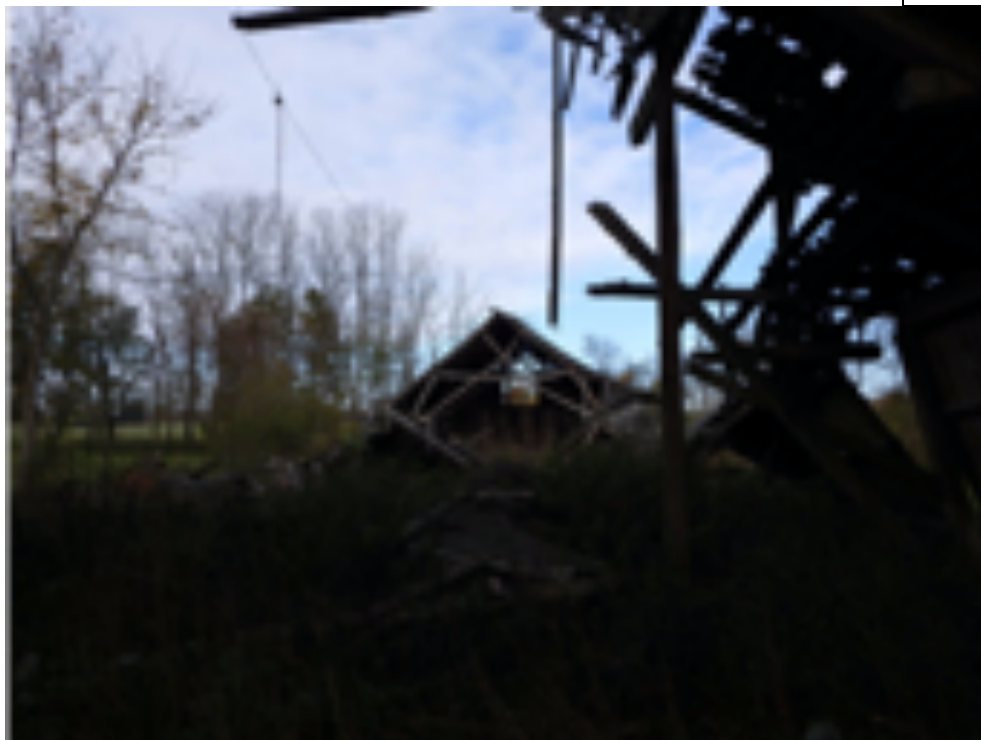
Nr. 3
Fotografavo

Pavadinimas **Daržinė iš P pusės**
Edmundas Mažrimas

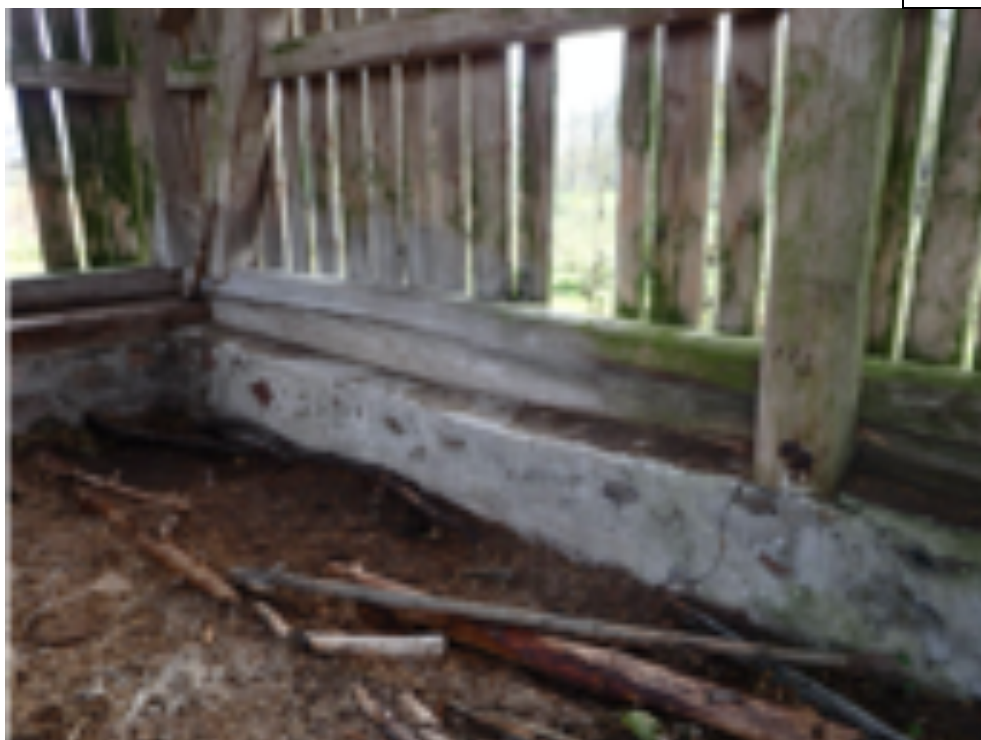
Nr. 4
Fotografavo

Pavadinimas **Daržinės vidaus fragmentas**
Edmundas Mažrimas

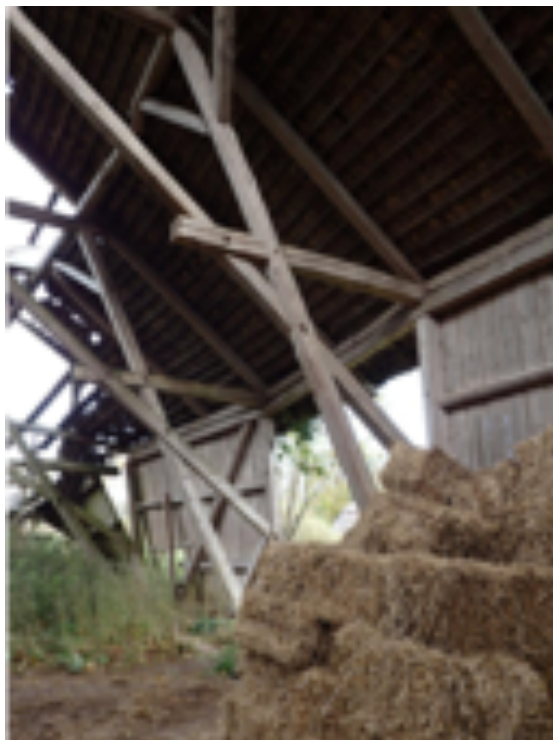
Nr. 5
Fotografavo

Pavadinimas **Daržinės vidus**
Edmundas Mažrimas

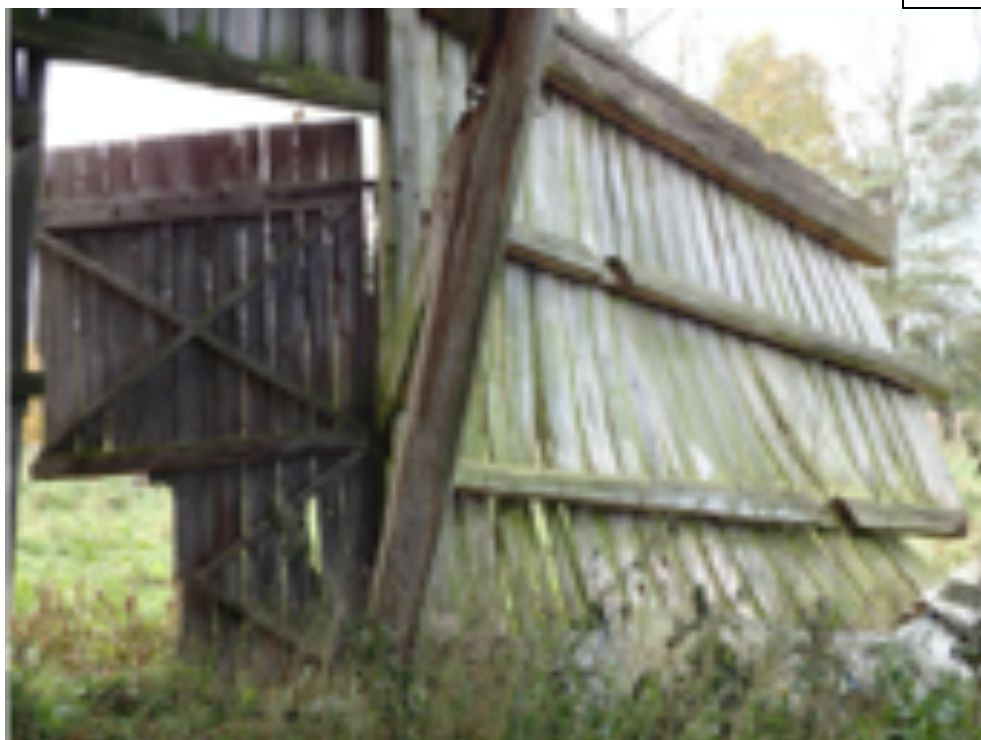
Nr. 6
Fotografavo

Pavadinimas **Daržinės fragmentas**
Edmundas Mažrimas

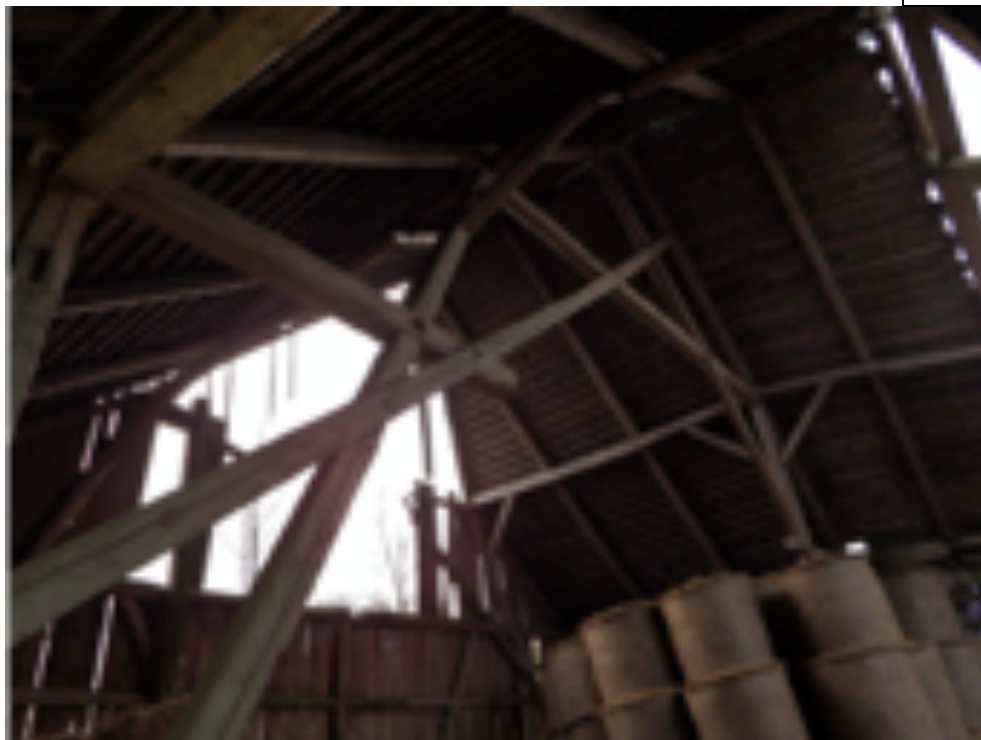
Nr. 7
Fotografavo

Pavadinimas **Daržinės vidus**
Edmundas Mažrimas

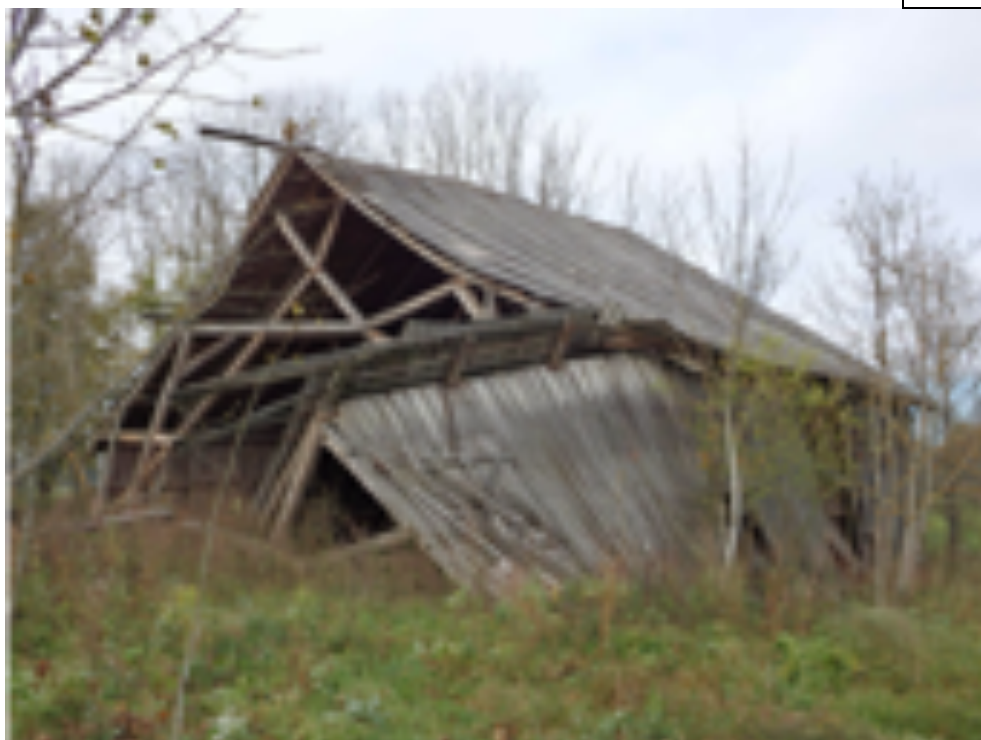
Nr. 8
Fotografavo

Pavadinimas **Daržinė iš PR pusės**
Edmundas Mažrimas

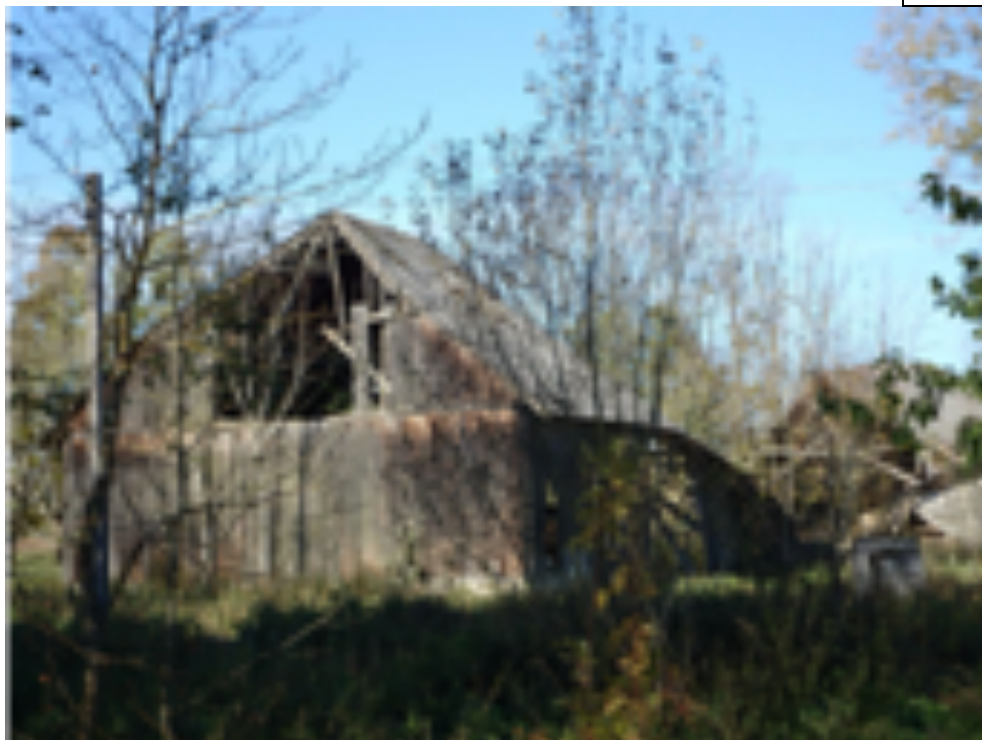
Nr. **9**
Fotografavo

Pavadinimas **Daržinė**
Edmundas Mažrimas
