**KULTŪROS PAVELDO OBJEKTO BŪKLĖS PATIKRINIMO AKTAS**

2016-10-29 Nr. 1

1. Pavadinimas: Daržinė
2. Unikalus kodas Kultūros vertybių registre: 28306
3. Nekilnojamojo kultūros paveldo vertinimo tarybos akto patvirtinimo data ir numeris (jei aktas patvirtintas) \_\_\_\_\_
4. Adresas: Parko g. 16 Trepų k., Skaudvilės sen., Tauragės r. sav. LT-73412
5. Valdytojas: Bešeimininkis  
(vardas, pavardė, gyv. vieta, tel. numeris/juridinio asmens pavadinimas, teisinė forma, buveinė, kodas, tel. numeris)
6. Paskelbtas ar nepaskelbtas saugomu kultūros paveldo objektu: Paskelbtas
7. Ankstesnio būklės patikrinimo akto data ir numeris \_\_\_\_\_

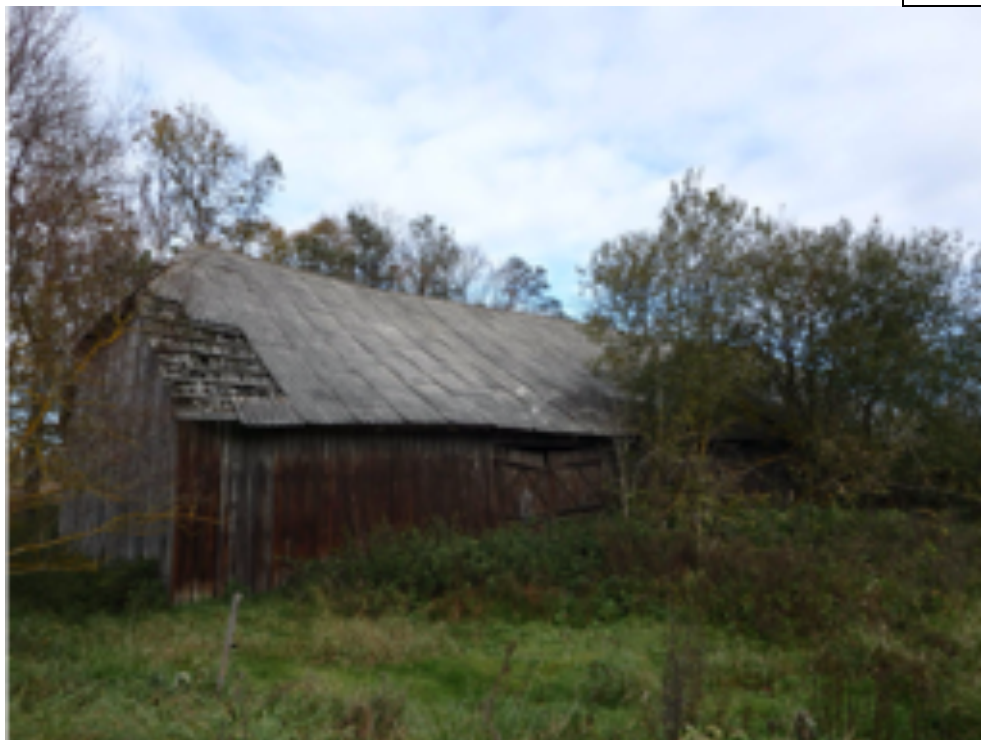
Nr. 1  
Fotografavo

Pavadinimas **Daržinė iš P pusės**  
Edmundas Mažrimas

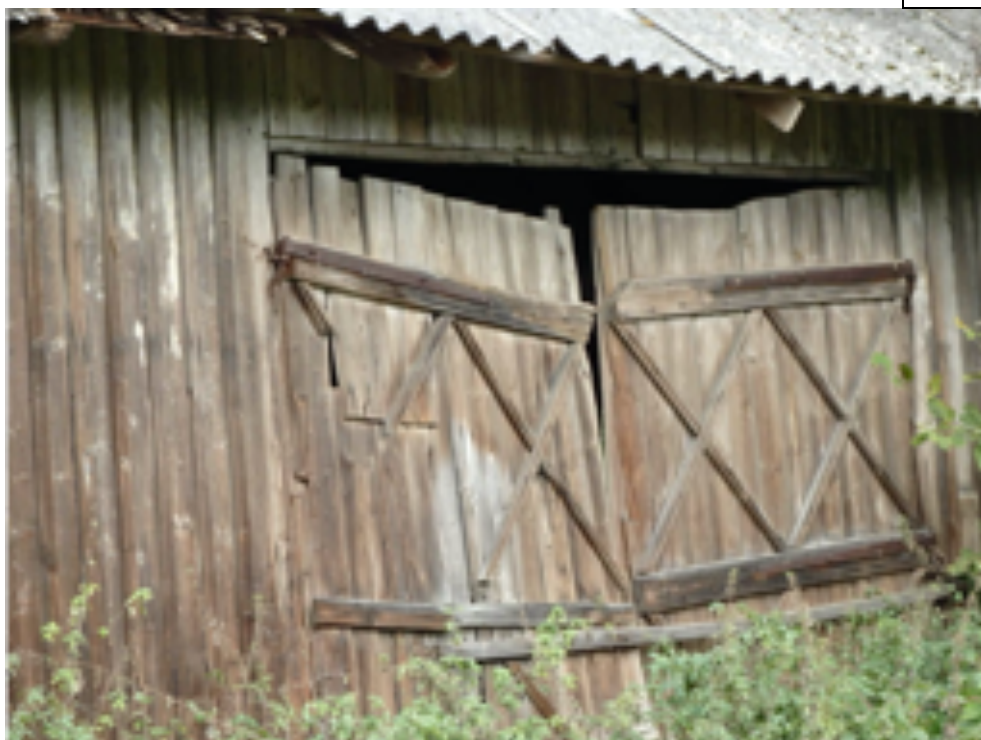
Nr. 2  
Fotografavo

10. Išvados apie kultūros paveldo objekto fizinės būklės pokytį: Objekto būklę, susumavus pakitimus, reiktų vertinti, kaip blogėjančią. Pastato pamatų siūlės aprtrupėjusios, akmenys laikosi nestabiliai. Sienų konstrukcijos papuvusios, pasvirusios. Lentos, kuriomis apkaltas pastatas, yra papuvusios, ypač galinė jų dalis, esanti arčiausiai žemės. Pietrytinėje pastato dalyje trūksta šiferio lakštų. Stogo konstrukcijos papuvusios, palinkusios. Vartai papuvę, pietrytinėje pusėje kairieji, o šiaurės vakarinėje pusėje dešinieji vos laikosi ant vyrių.

Pavadinimas **Daržinės durys PR fasade**  
Edmundas Mažrimas

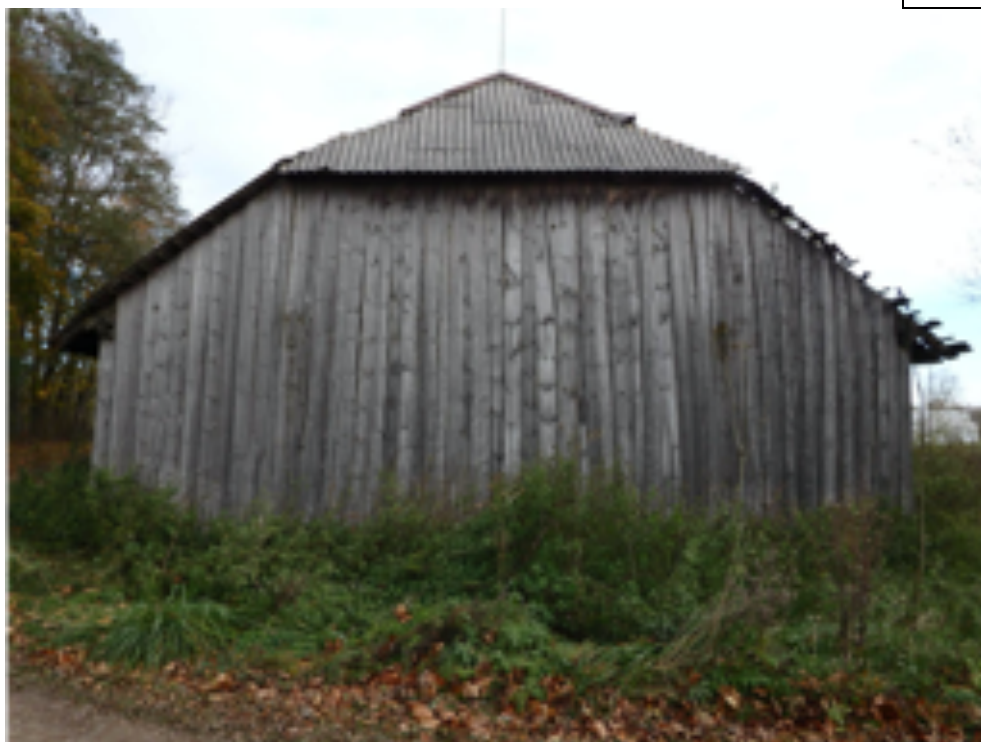
Nr. 3  
Fotografavo

Pavadinimas **Daržinė iš PV pusės**  
Edmundas Mažrimas

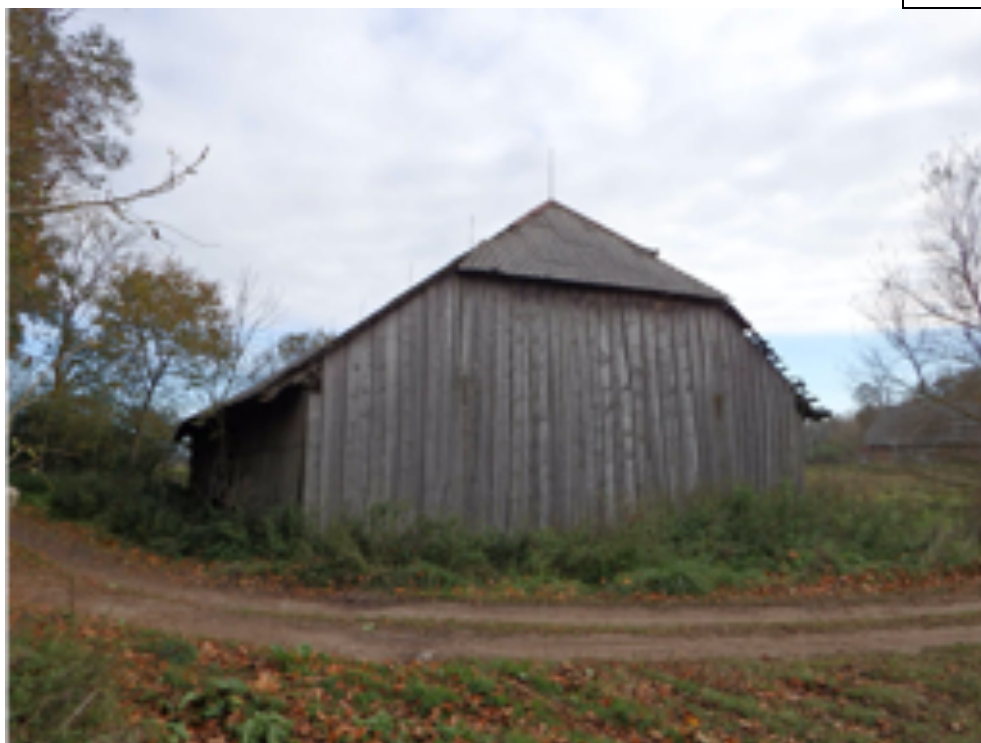
Nr. 4  
Fotografavo

Pavadinimas **Daržinė iš V pusės**  
Edmundas Mažrimas

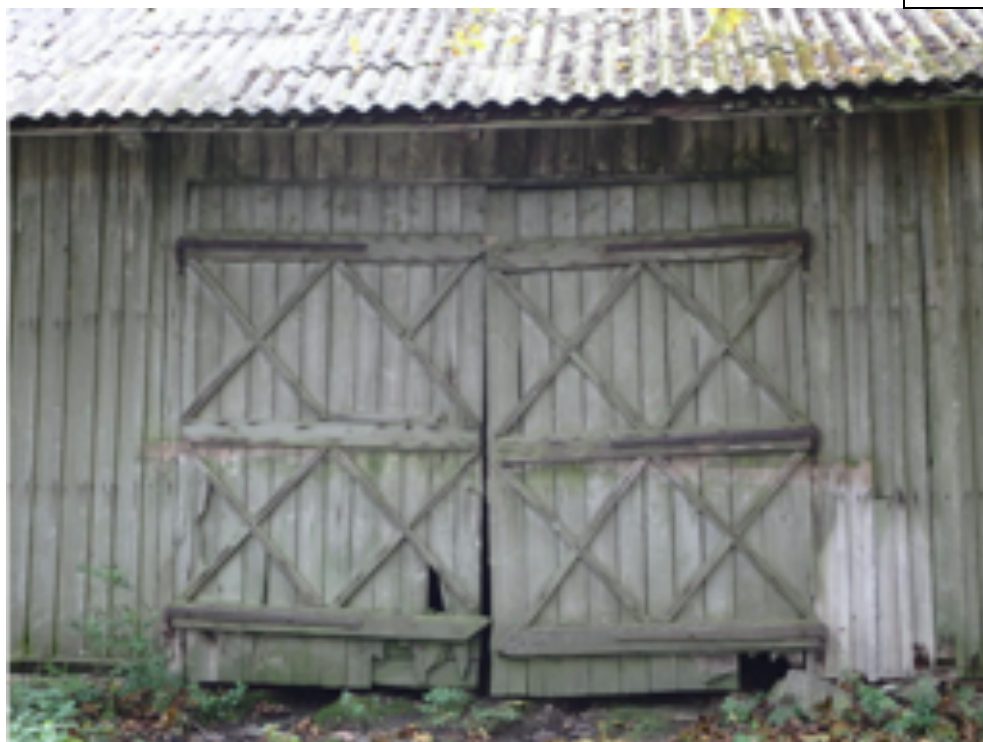
Nr. 5  
Fotografavo

Pavadinimas **Daržinės durys ŠV fasade**  
Edmundas Mažrimas
