KULTŪROS PAVELDO OBJEKTO BŪKLĖS PATIKRINIMO AKTAS

2016-10-29 Nr. 1

1. Pavadinimas: Parko fragmentai
2. Unikalus kodas Kultūros vertybių registre: 28308
3. Nekilnojamojo kultūros paveldo vertinimo tarybos akto patvirtinimo data ir numeris (jei aktas patvirtintas) _____
4. Adresas: Parko g. 17 Trepų k., Skaudvilės sen., Tauragės r. sav.
5. Valdytojas: Tauragės r. sav., Skaudvilės sen., Upynos g. 3, Skaudvilės m., Skaudvilės sen., Tauragės r. sav., LT-73423, 188655355, (8446) 58296
(vardas, pavardė, gyv. vieta, tel. numeris/juridinio asmens pavadinimas, teisinė forma, buveinė, kodas, tel. numeris)
6. Paskelbtas ar nepaskelbtas saugomu kultūros paveldo objektu: Paskelbtas
7. Ankstesnio būklės patikrinimo akto data ir numeris _____

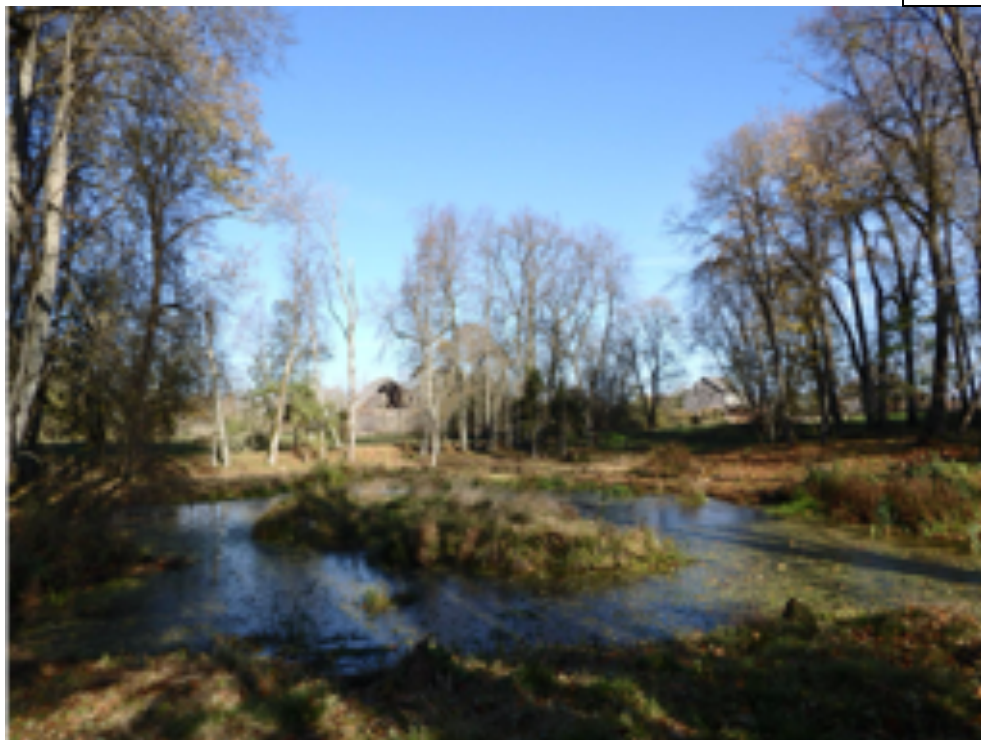
Nr. 1
Fotografavo

Pavadinimas **Parko V dalis**
Edmundas Mažrimas

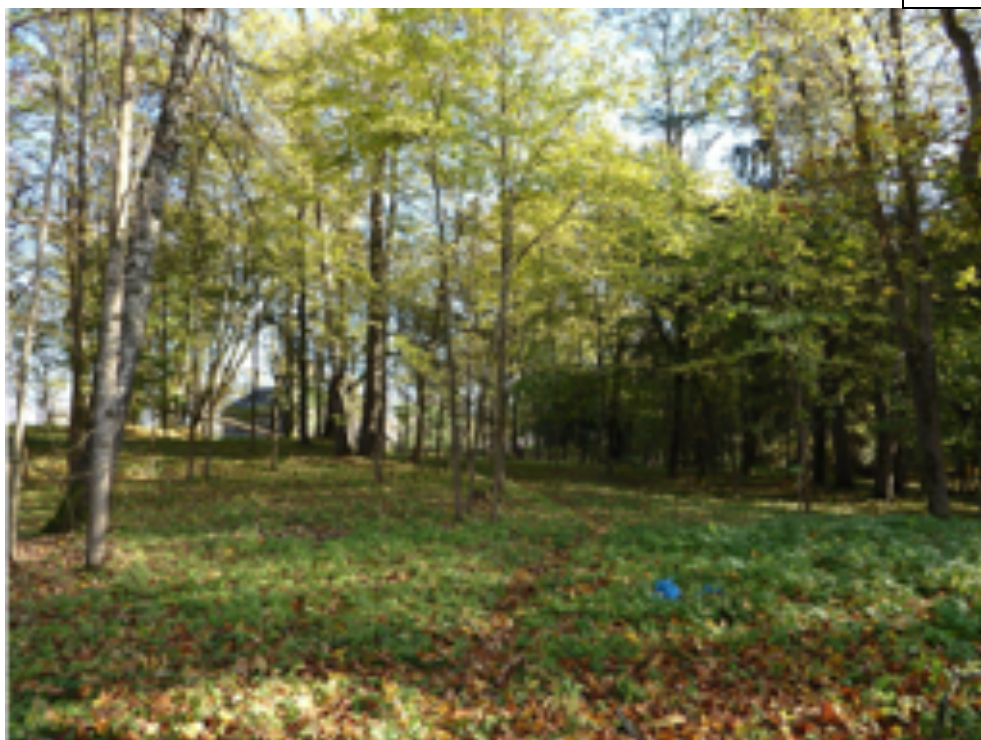
Nr. 2
Fotografavo

Pavadinimas **Parko centrinė dalis**
Edmundas Mažrimas

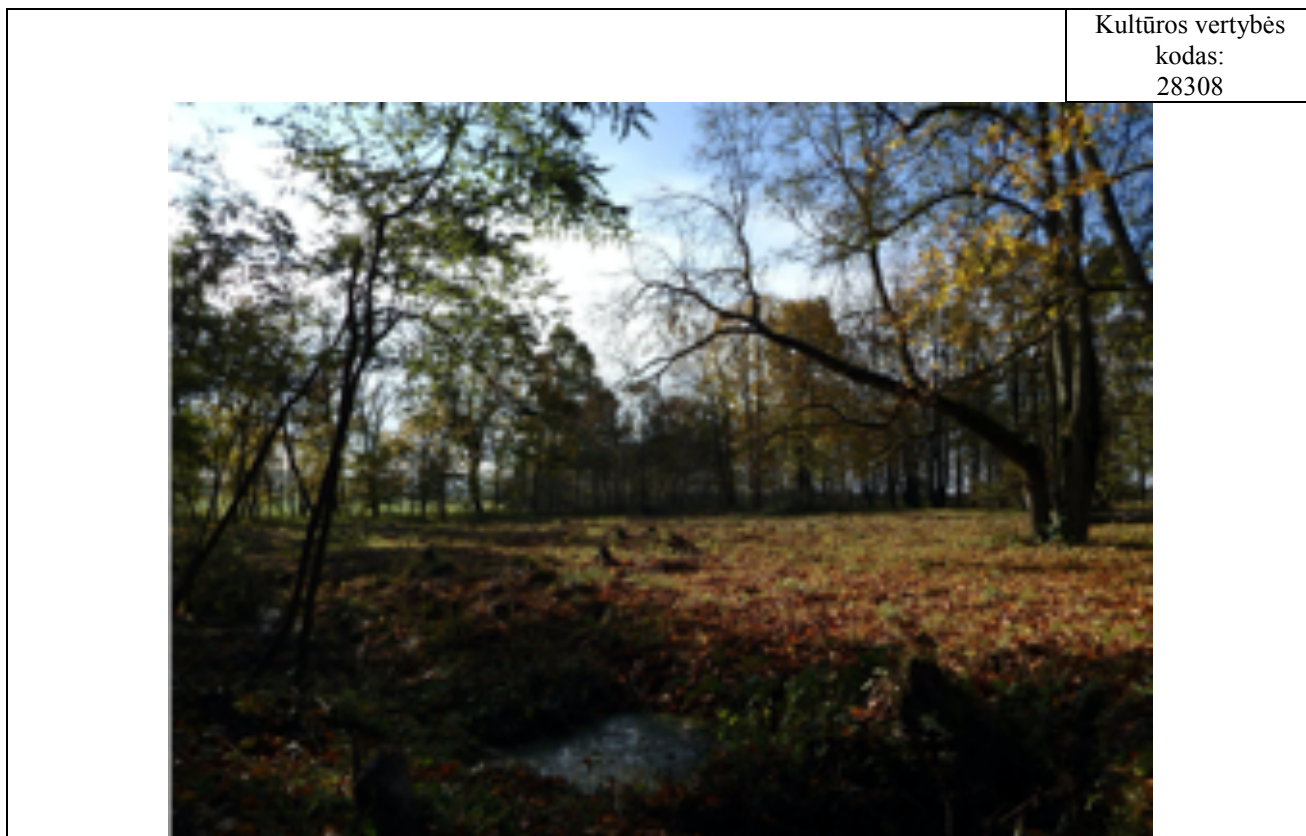
Nr. 3
Fotografavo

Pavadinimas **Parkas ŠV-PR kryptimi**
Edmundas Mažrimas

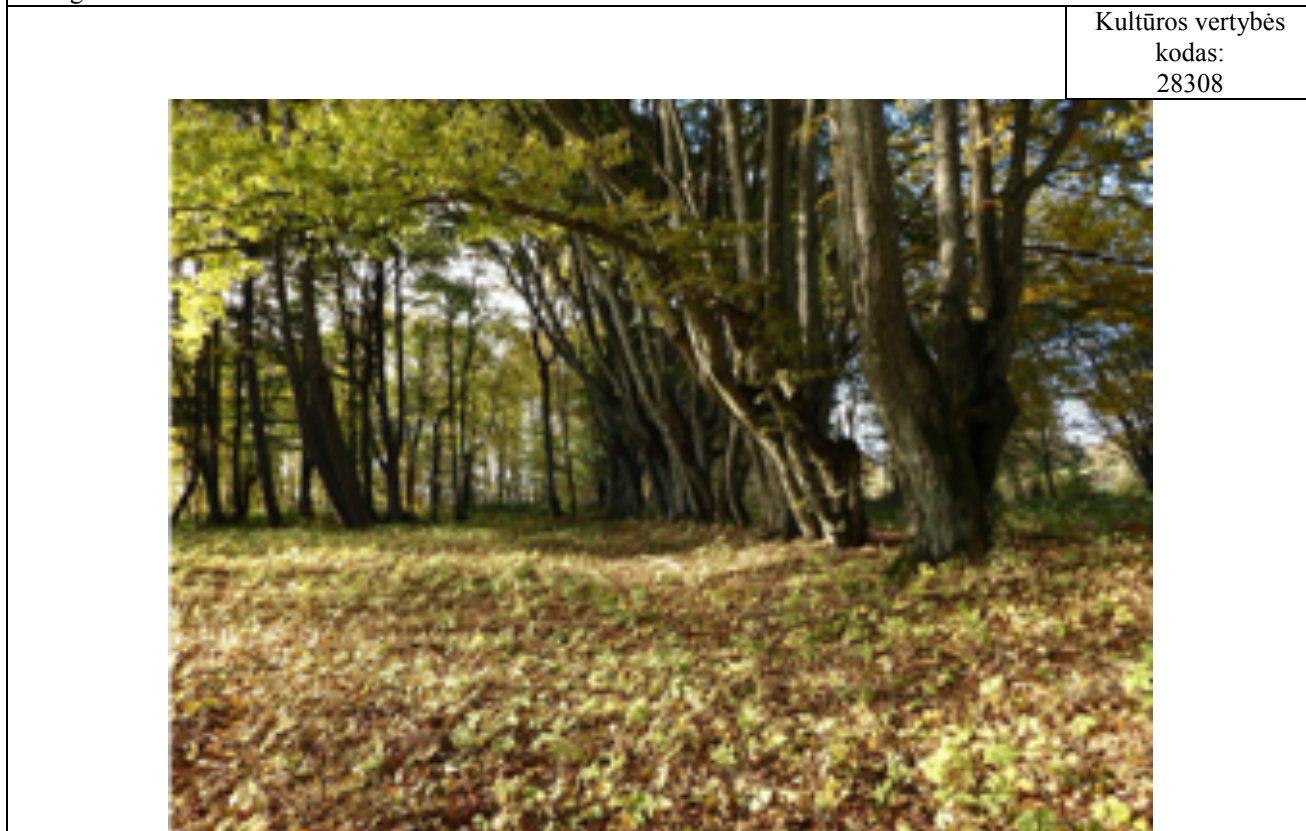
Nr. 4
Fotografavo

Pavadinimas **Parko alėja PV dalyje**
Edmundas Mažrimas

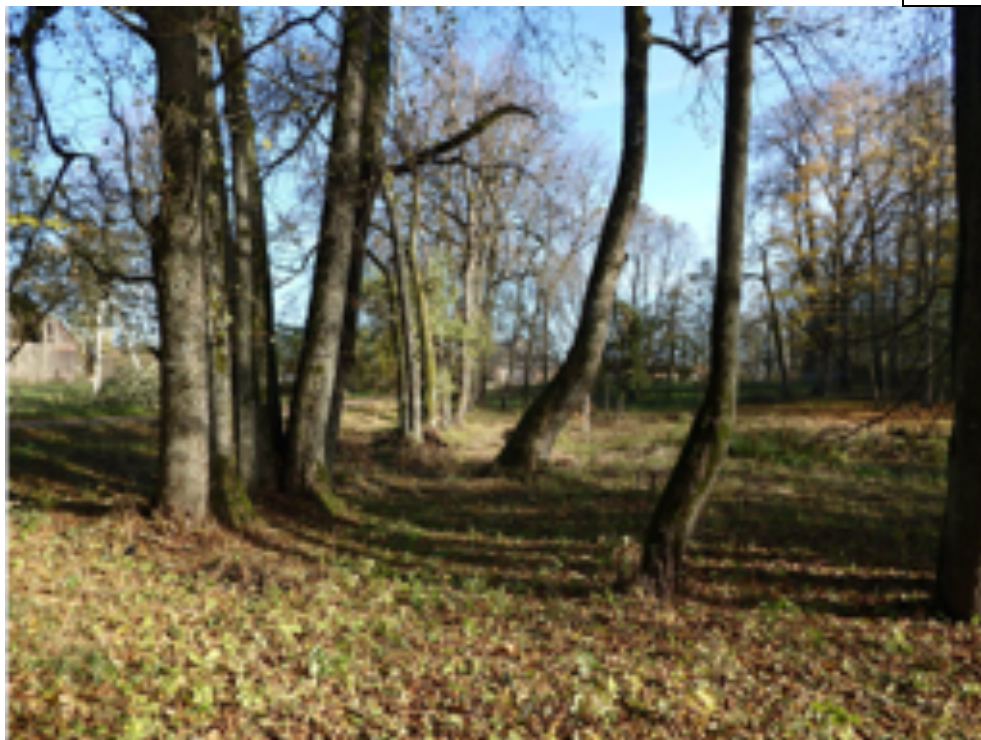
Nr. 5
Fotografavo

Pavadinimas **Parko alėja ŠV dalyje**
Edmundas Mažrimas

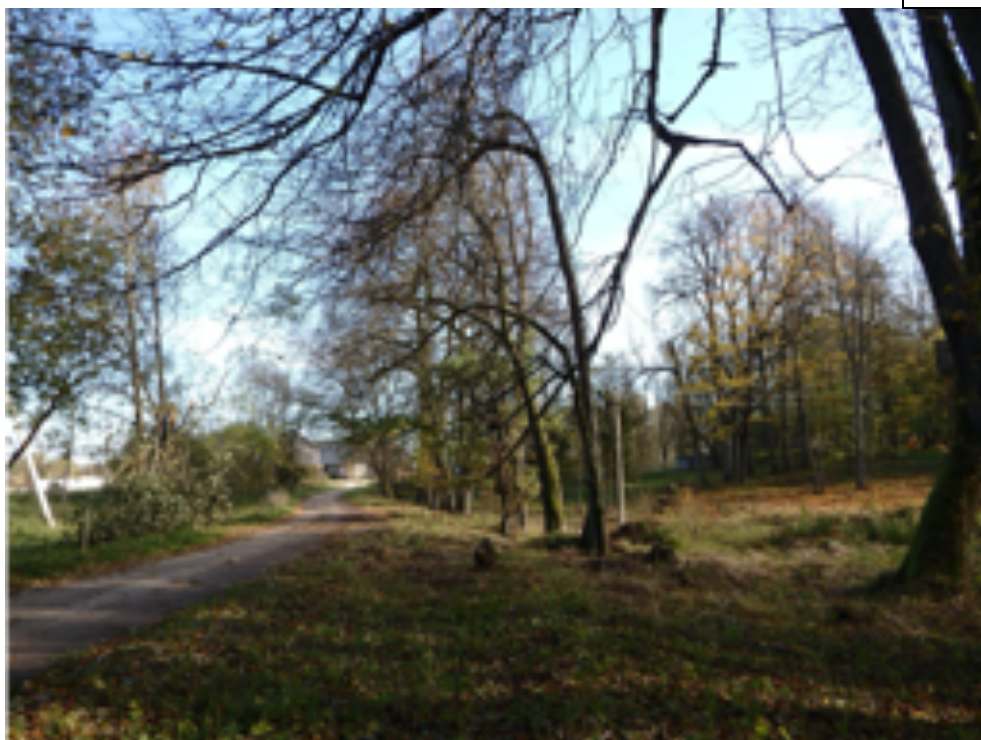
Nr. 6
Fotografavo

Pavadinimas **Parko riba PV-ŠR kryptimi**
Edmundas Mažrimas
