KULTŪROS PAVELDO OBJEKTO BŪKLĖS PATIKRINIMO AKTAS

2016-10-29 Nr. 1

1. Pavadinimas: Pieninė
2. Unikalus kodas Kultūros vertybių registre: 28305
3. Nekilnojamojo kultūros paveldo vertinimo tarybos akto patvirtinimo data ir numeris (jei aktas patvirtintas) _____
4. Adresas: Parko g. 14 Trepų k., Skaudvilės sen., Tauragės r. sav.
5. Valdytojas:
(vardas, pavardė, gyv. vieta, tel. numeris/juridinio asmens pavadinimas, teisinė forma, buveinė, kodas, tel. numeris)
6. Paskelbtas ar nepaskelbtas saugomu kultūros paveldo objektu: Paskelbtas
7. Ankstesnio būklės patikrinimo akto data ir numeris _____

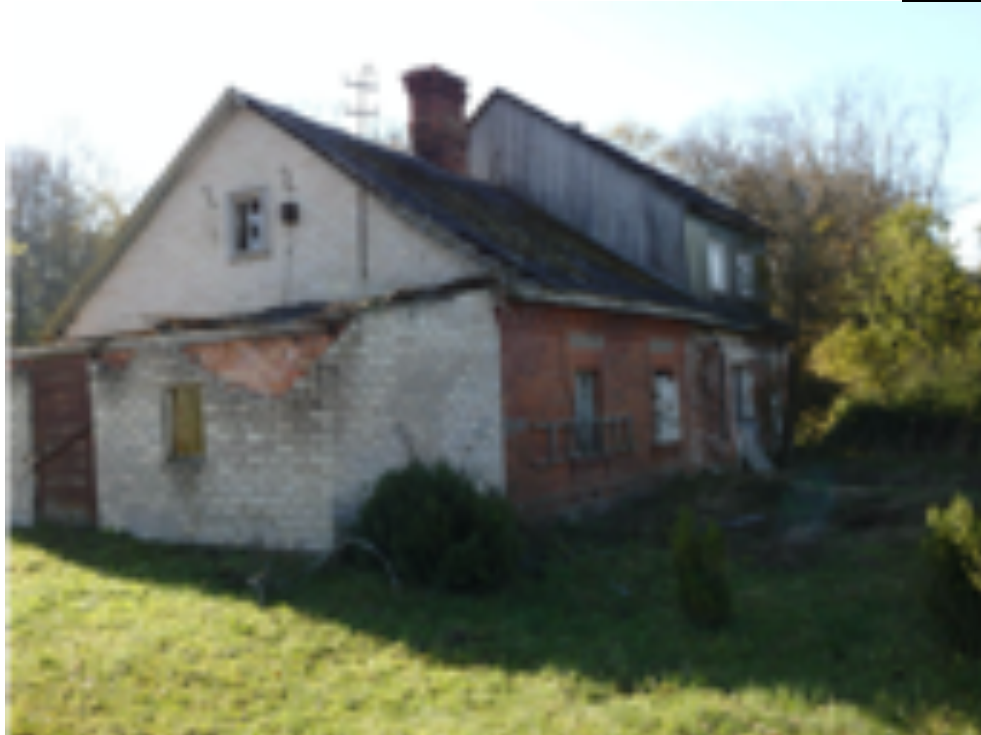
Nr. 1
Fotografavo

Pavadinimas **Pieninė iš Š pusės**
Edmundas Mažrimas

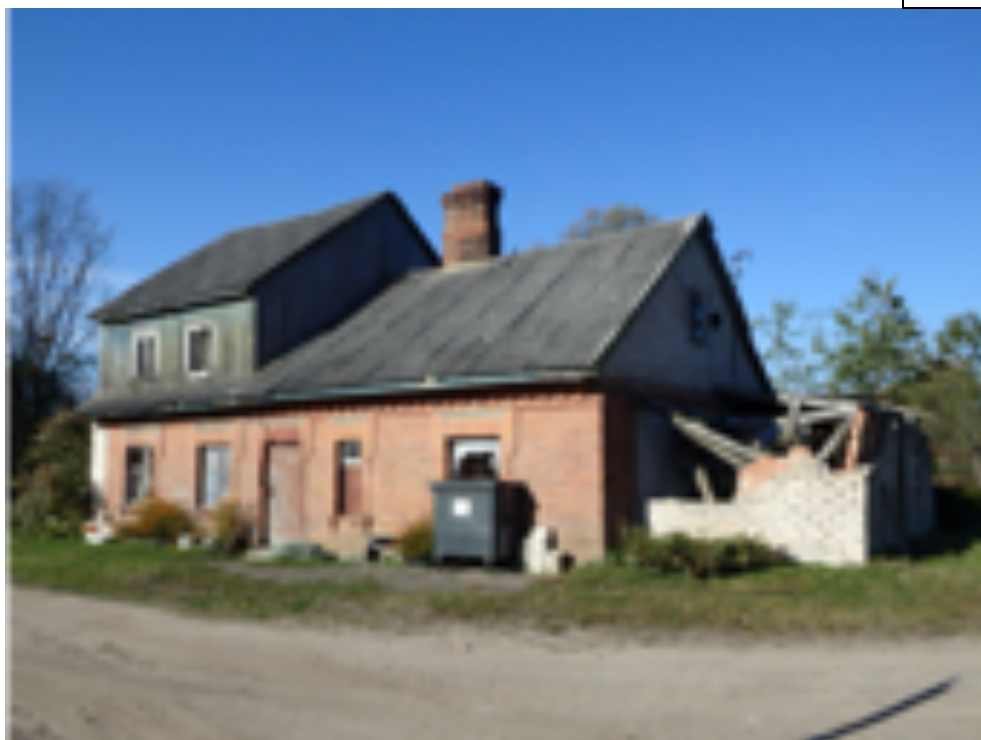
Nr. 2
Fotografavo

Pavadinimas **Pieninė iš PR pusės**
Edmundas Mažrimas

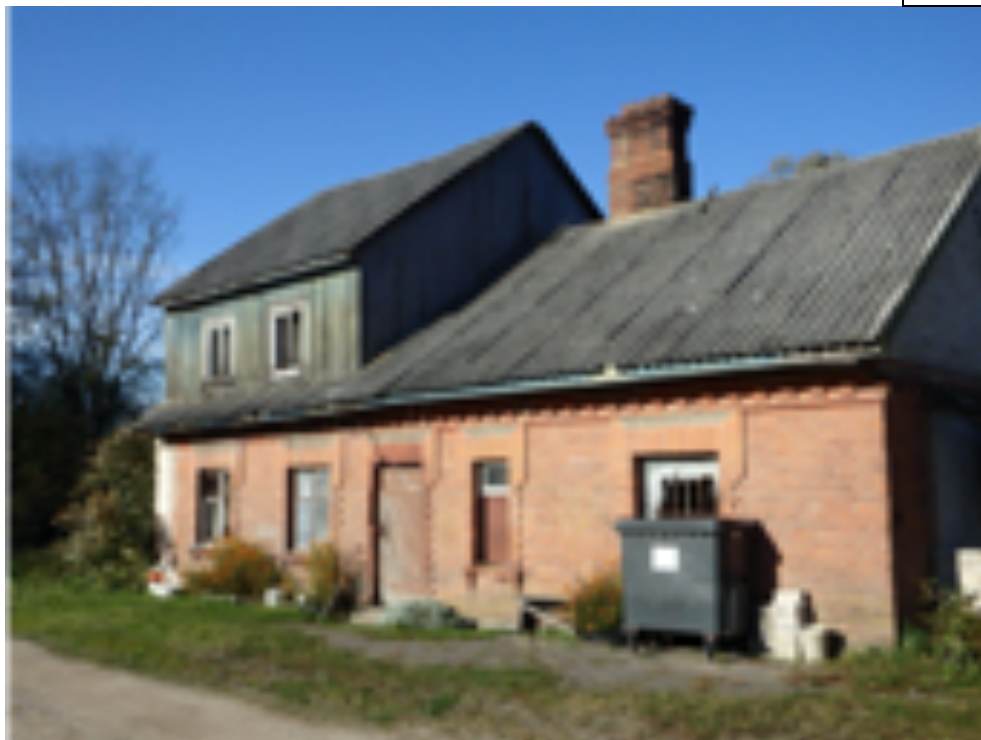
Nr. 3
Fotografavo

Pavadinimas **Pieninēs PR fasadas**
Edmundas Mažrimas

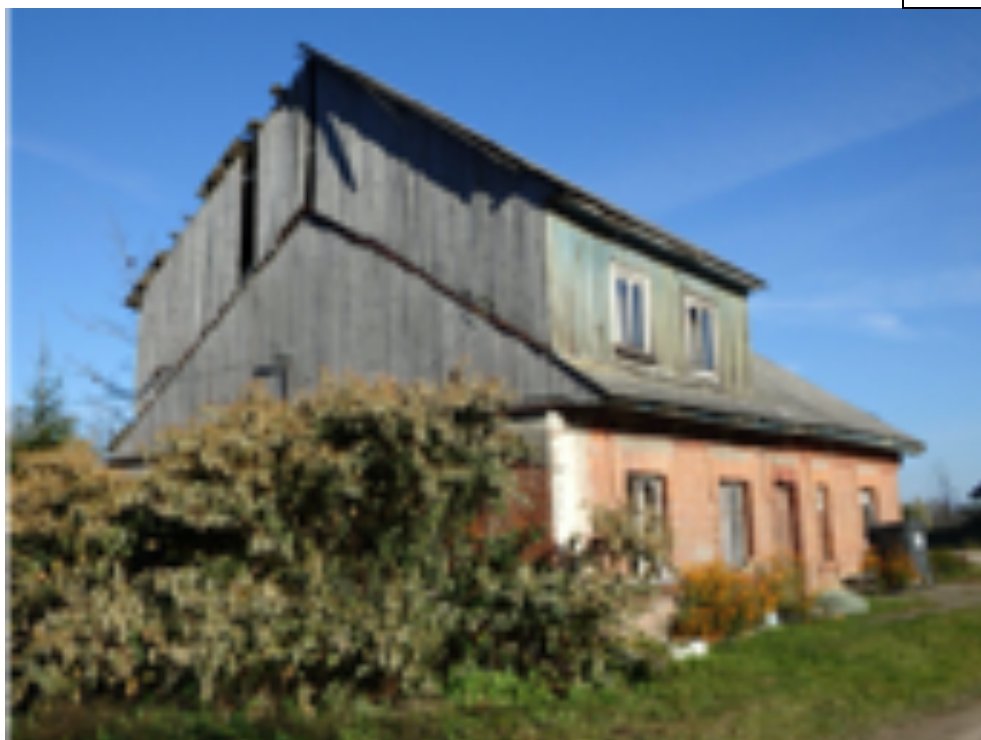
Nr. 4
Fotografavo

Pavadinimas **Pieninē iš P pusēs**
Edmundas Mažrimas
