KULTŪROS PAVELDO OBJEKTO BŪKLĖS PATIKRINIMO AKTAS

2016-10-29 Nr. 1

1. Pavadinimas: Svirnas
2. Unikalus kodas Kultūros vertybių registre: 28303
3. Nekilnojamojo kultūros paveldo vertinimo tarybos akto patvirtinimo data ir numeris (jei aktas patvirtintas) _____
4. Adresas: Parko g. 12 Trepų k., Skaudvilės sen., Tauragės r. sav. LT-73412
5. Valdytojas: Tauragės r. sav., Skaudvilės sen., Upynos g. 3, Skaudvilės m., Skaudvilės sen., Tauragės r. sav., LT-73423, 188655355, (8446) 58296
(vardas, pavardė, gyv. vieta, tel. numeris/juridinio asmens pavadinimas, teisinė forma, buveinė, kodas, tel. numeris)
6. Paskelbtas ar nepaskelbtas saugomu kultūros paveldo objektu: Paskelbtas
7. Ankstesnio būklės patikrinimo akto data ir numeris _____

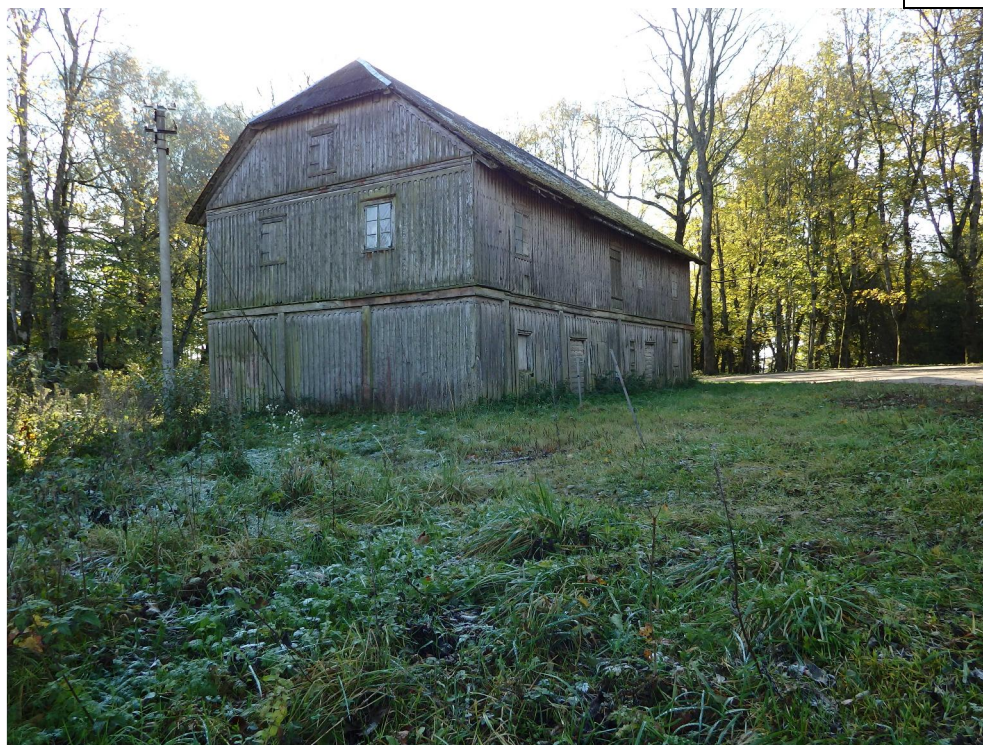
Nr. 1
Fotografavo

10. Išvados apie kultūros paveldo objekto fizinės būklės pokytį: Objekto būklę, susumavus pakitimus, reiktų vertinti, kaip blogėjančią. Pastato pamatai yra pasmebę į žemę, dalis jų paaukštinta ant viršaus mūrijant silikatinės plytas. Sienų konstrukcijos papuvusios. Lentų, kuriomis apkaltas pastatas, apatinės dalys apipuvusios, kai kurios nuplėštos arba trūksta jų dalių. Stogo konstrukcijos papuvusios. Langu rėmai papuvę, kai kurie langai užkalti arba uždengti plastikine plėvele. Durys papuvusios, ypač apatinėje dalyje. Pastato puošybos elementai papuvę, trūksta šiaurės vakariniame fasade, antrame aukšte esančio dešinio lango apvado dalies.

Pavadinimas **Svirnas iš Š pusės**
Edmundas Mažrimas
