**NEKILNOJAMOJO KULTŪROS PAVELDO OBJEKTO BŪKLĖS PATIKRINIMO
AKTAS**

2019-12-09. Nr. KP-2

1. Pavadinimas: Šv. Jono Krikštytojo bažnyčios statinių ir Adakavo dvaro sodybos komplekso (uk718) bažnyčia.
2. Unikalus kodas Kultūros vertybių registre: 28311.
3. Nekilnojamojo kultūros paveldo vertinimo tarybos akto patvirtinimo data ir numeris (jei aktas patvirtintas)

4. Adresas: Tauragės rajono sav., Skaudvilės sen., Adakavo k., Bažnyčios g. 3.

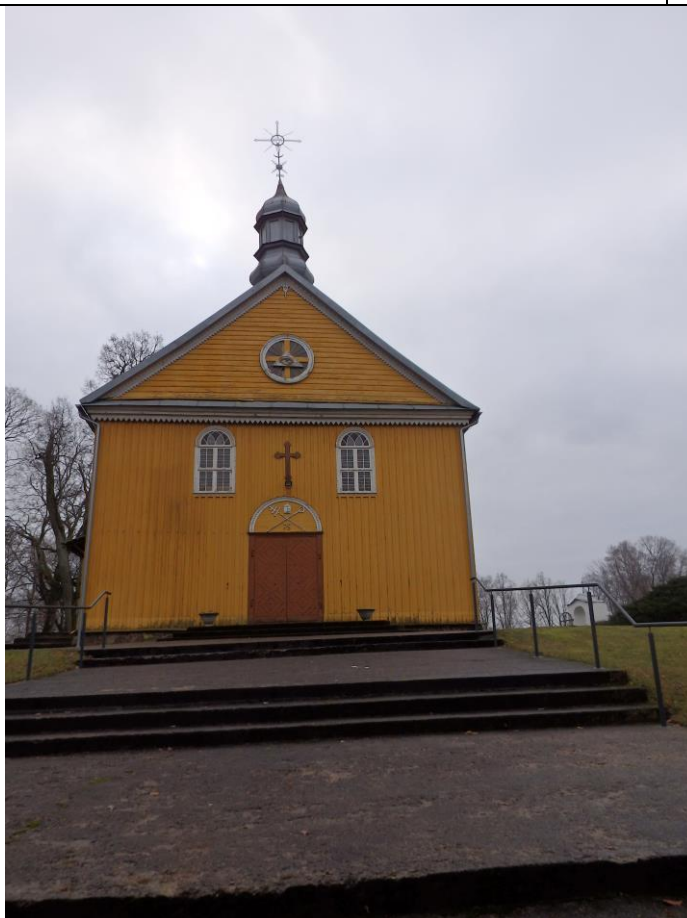
Nr. **1**

Šv. Jono Krikštytojo bažnyčia iš ŠV.

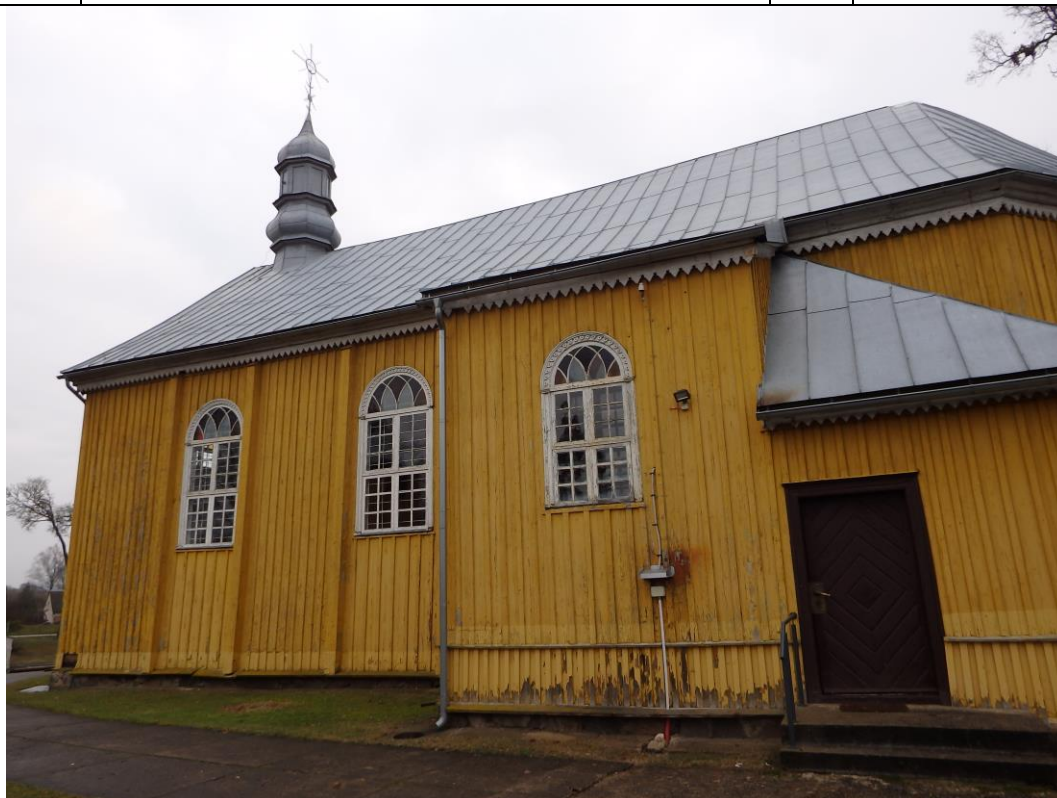
Nr. **2**

10. Išvados apie kultūros paveldo objekto fizinės būklės pokytį: Objekto būklę, susumavus pakitimus, reikėtų vertinti, kaip iš esmės nepakitusią. Visgi, bažnyčios sienų apdailos detalės turi nežymių pakitimų, pastatas yra apkaltas dažytais lentomis, kurios V fasado dalyje nukritusios. Įrengti laiptų turėklai, sudėti nauji lietuviški.

Šv. Jono Krikštytojo bažnyčia iš V.

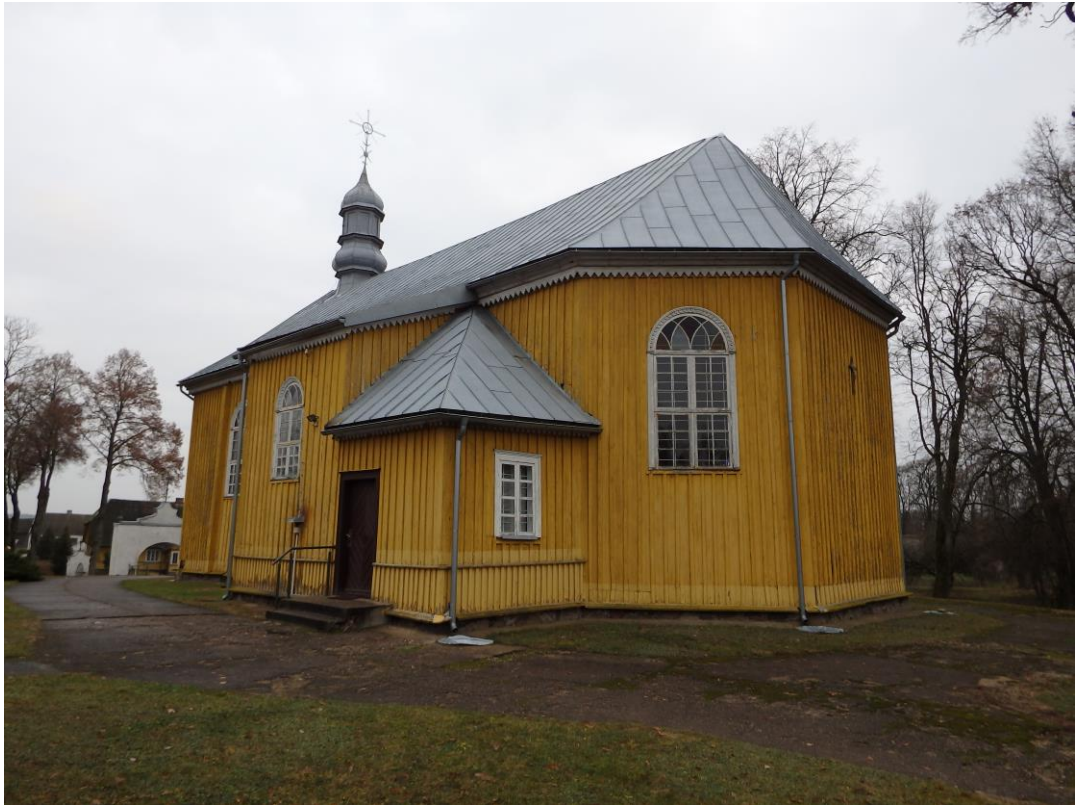
Nr.	3	Pavadinimas	Šv. Jono Krikštytojo bažnyčia iš PV.	
Fotografavo	Edmundas Mažrimas		Data	2019.11.18.

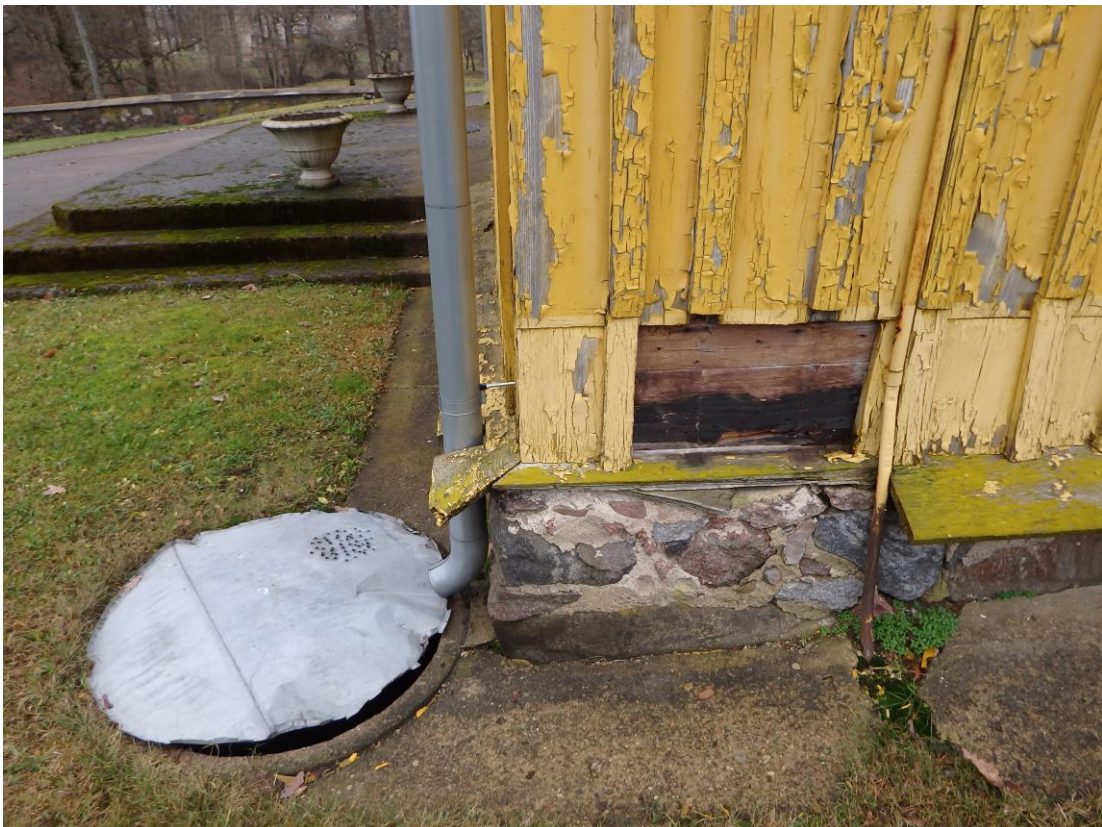
Nr.	4	Pavadinimas	Šv. Jono Krikštytojo bažnyčios pažeistas sienų apdailos fragmentas.	
Fotografavo	Edmundas Mažrimas		Data	2019.11.18.

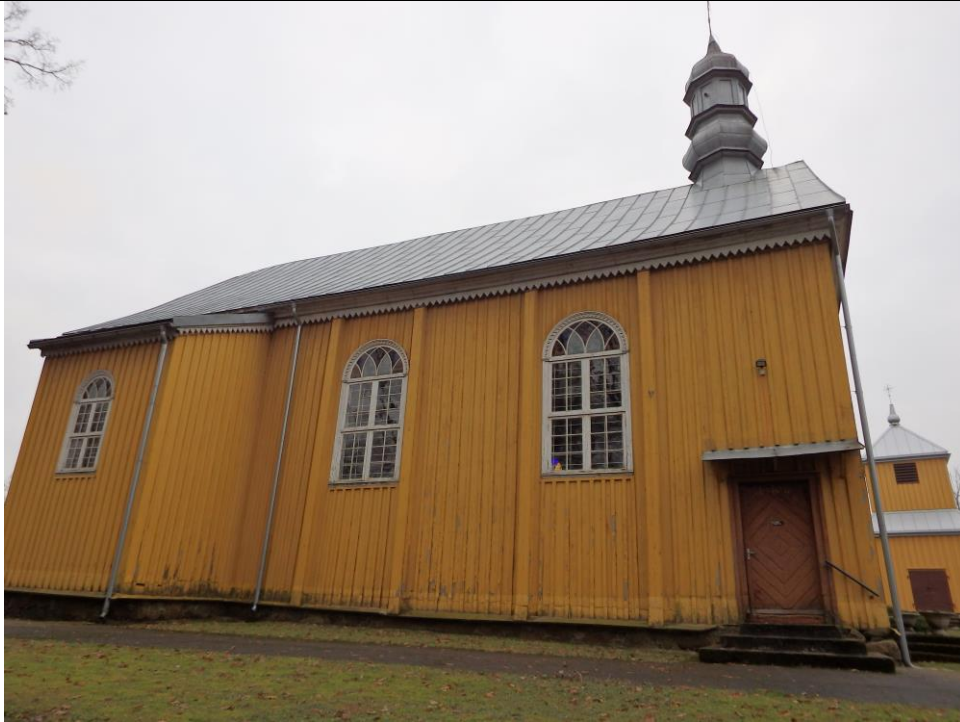
Nr. **5** Pavadinimas **Šv. Jono Krikštytojo bažnyčia iš ŠR.**

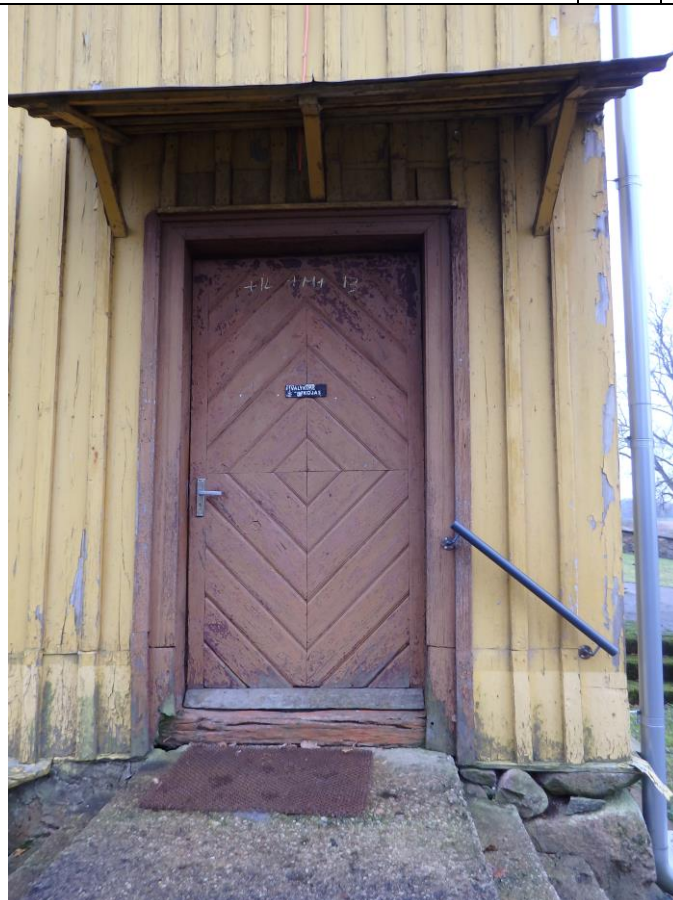
Nr. **6** Pavadinimas **Šv. Jono Krikštytojo bažnyčios ŠR fasado durys.**
