**NEKILNOJAMOJO KULTŪROS PAVELDO OBJEKTO BŪKLĖS PATIKRINIMO
AKTAS**

2019-12-09 Nr. KP-3

1. Pavadinimas Šv. Jono Krikštytojo bažnyčios statinių ir Adakavo dvaro sodybos komplekso (uk718) varpinė.
2. Unikalus kodas Kultūros vertybių registre: 28312.
3. Nekilnojamojo kultūros paveldo vertinimo tarybos akto patvirtinimo data ir numeris (jei aktas patvirtintas)

4. Adresas: Tauragės rajono sav., Skaudvilės sen., Adakavo k., Bažnyčios g. 3.

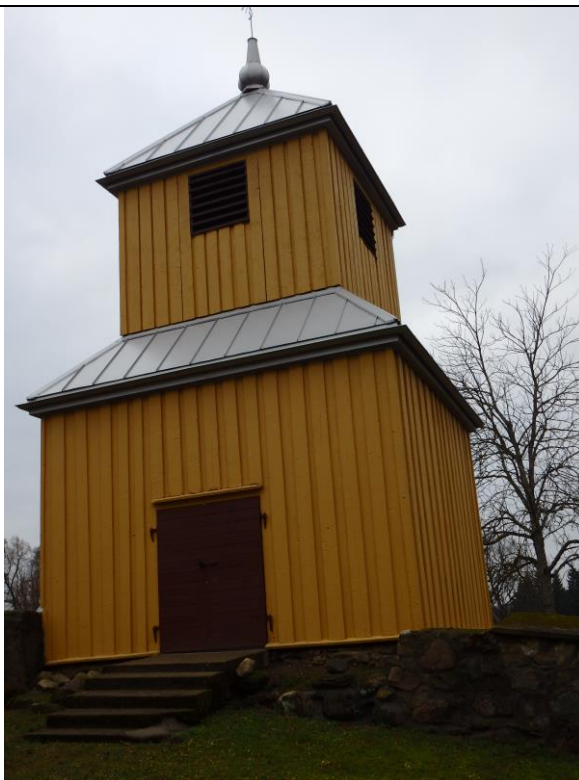
Nr.	1	Pavadinimas	Šv. Jono Krikštytojo bažnyčios varpinė iš R.	
-----	----------	-------------	---	--

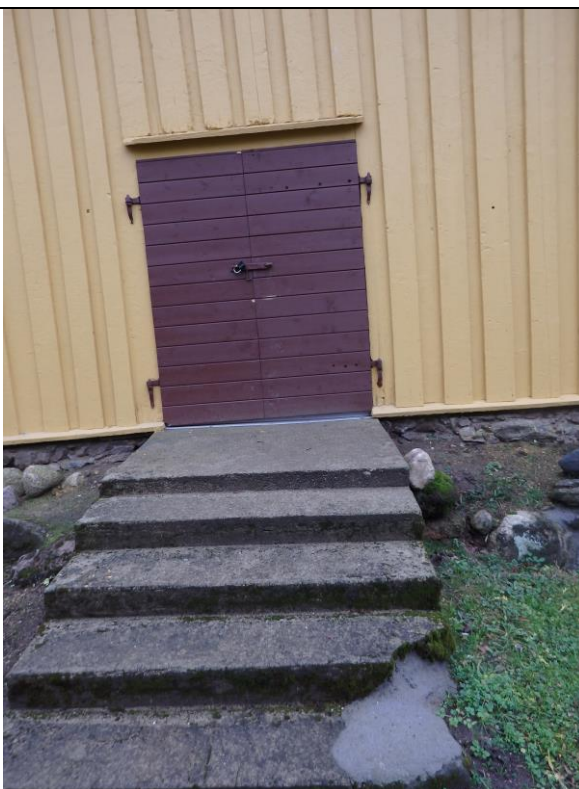
10. Išvados apie kultūros paveldo objekto fizinės būklės pokytį: Vertinant objekto būklės pokytį jį reikėtų vertinti kaip nepakitusį, tačiau buvo perdažytos sienos, pakeista stogo danga bei pakeistos durys, todėl būklė gerėja, objektu yra rūpinamasi.

Nr.	2	Pavadinimas	Šv. Jono Krikštytojo bažnyčios varpinės R. fasado durys.	
-----	----------	-------------	---	--
