**NEKILNOJAMOJO KULTŪROS PAVELDO OBJEKTO BŪKLĖS PATIKRINIMO
AKTAS**

2019-12-17 Nr. KP-16

1. Pavadinimas: Tauragės motorinio malūno pastatas.
 2. Unikalus kodas Kultūros vertybių registre: 20547.
 3. Nekilnojamojo kultūros paveldo vertinimo tarybos akto patvirtinimo data ir numeris (jei aktas patvirtintas)
-
4. Adresas: Tauragės rajono sav., Tauragės miesto sen., Tauragės m., Tilžės pl. 1.
 5. Valdytojas: -
(vardas, pavardė, gyv. vieta, tel. numeris/juridinio asmens pavadinimas, teisinė forma, buveinė, kodas, tel. numeris)
 6. Paskelbtas ar nepaskelbtas saugomu kultūros paveldo objektu: Paskelbtas.
 7. Ankstesnio būklės patikrinimo akto data ir numeris

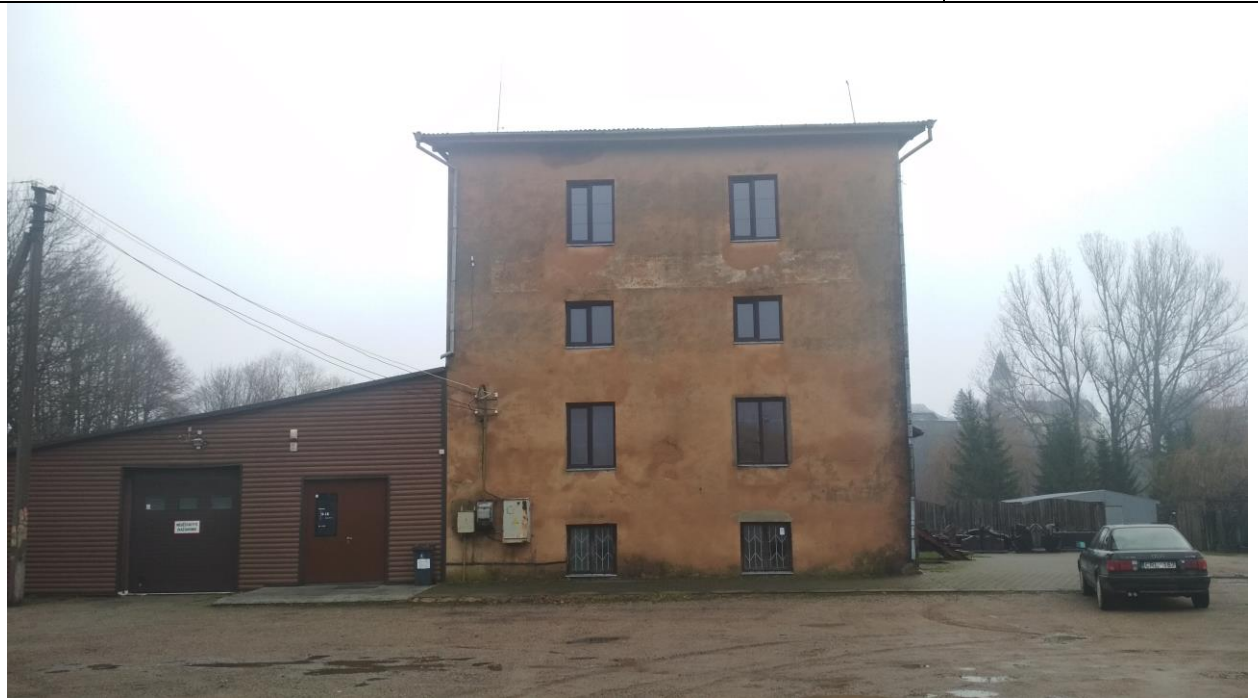
Nr.	1	Pavadinimas	Motorinio malūno V fasadas	
Fotografavo		Birutė Urbutytė	Data	2019.12.17.

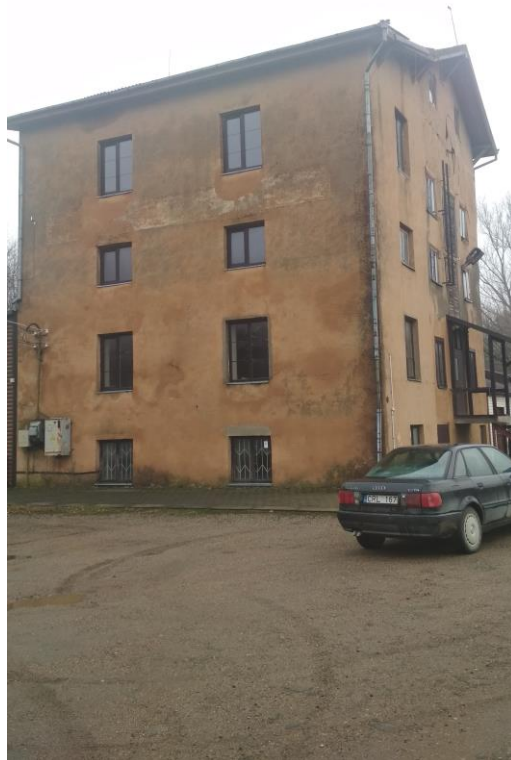
Nr.	2	Pavadinimas	Motorinis malūnas iš PV pusės	
Fotografavo		Birutė Urbutytė	Data	2019.12.17.

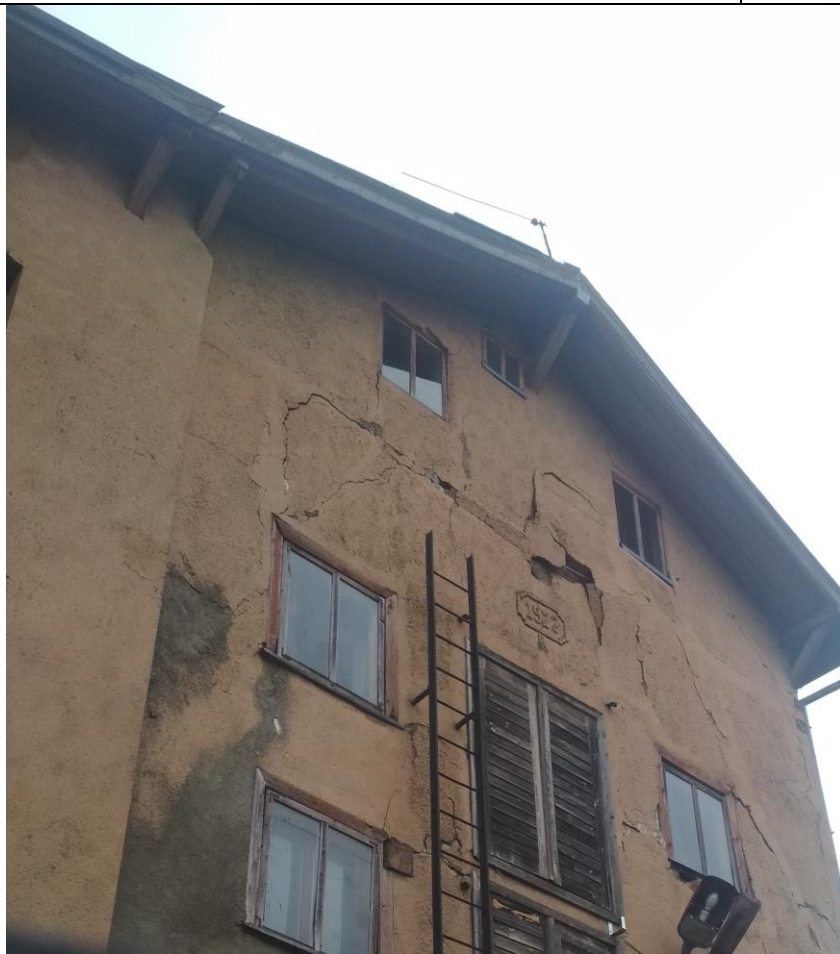
10. Išvados apie kultūros paveldo objekto fizinės būklės pokytį: Vertinant kultūros paveldo statinio būklę, ją būtų galima laikyti nepakitusia, tačiau pietų fasade siena sutrūkinėjusi, atšokęs ir ištrupėjęs tinkas.

Nr.	3	Pavadinimas	Motorinio malūno sutrūkinėjusi siena P fasade.	
Fotografavo	Birutė Urbutytė		Data	2019.12.17.
