**NEKILNOJAMOJO KULTŪROS PAVELDO OBJEKTO BŪKLĖS PATIKRINIMO
AKTAS**

2019-12-17 Nr. KP-18

1. Pavadinimas: Tauragės pašto užėigos pastatas.
2. Unikalus kodas Kultūros vertybių registre: 20838.
3. Nekilnojamojo kultūros paveldo vertinimo tarybos akto patvirtinimo data ir numeris (jei aktas patvirtintas)

4. Adresas: Tauragės rajono sav., Tauragės miesto sen., Tauragės m., Dariaus ir Girėno g. 12.

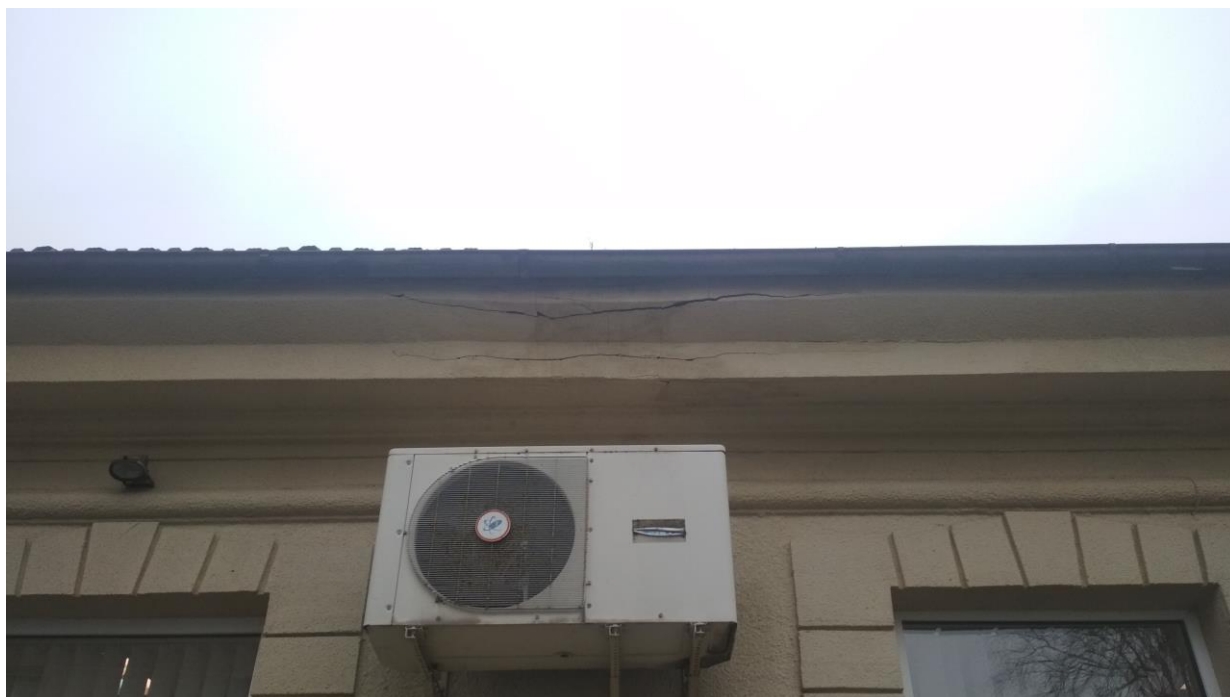
10. Išvados apie kultūros paveldo objekto fizinės būklės pokytį: Objekto būklę susumavus pakitimus galima laikyti iš esmės nepakitusia, tačiau šiaurės vakarų fasado dalyje galima pastebėti įtrūkimų pamatuose bei sienoje.

| Nr. | 5 | Pavadinimas | Įtrūkusi siena ŠV fasade. | |

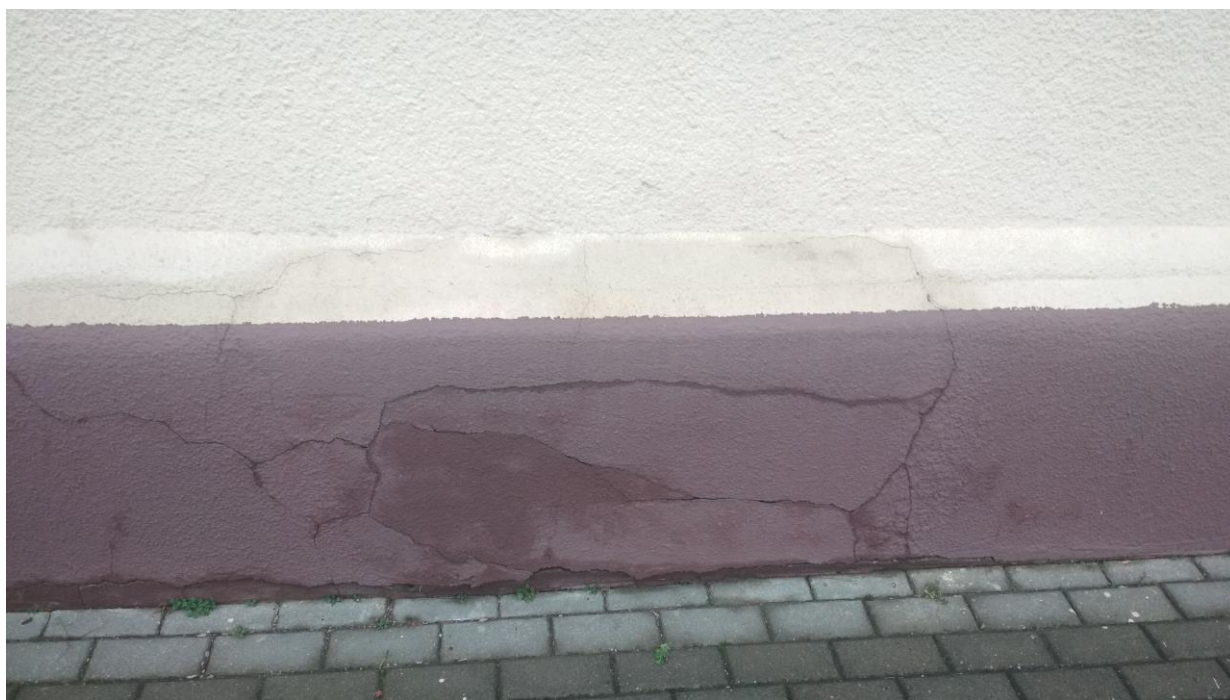
| Nr. | 6 | Pavadinimas | Įtrūkę pamatai ŠV fasade. | |
